Schwippeverdolung - Dokumentation der Schäden und Untersuchungen		Datum: 17.05.17													
Blockfuge – Block:		S1													
Skizze: <div style="text-align: center; margin-top: 10px;">

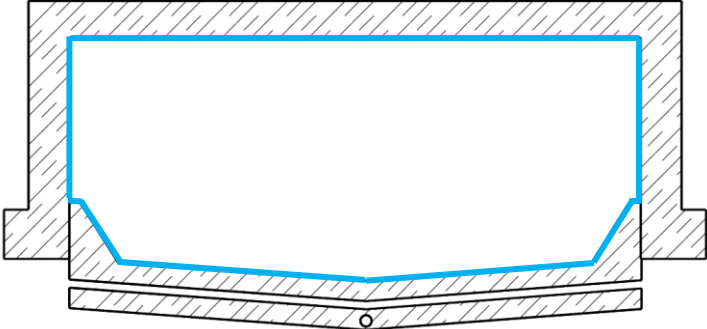
</div>	
BDM	Betondeckungsmessung	Risse	Versatz												
CL	Messstelle Chloridgehalt	Korrosion	Verpresst												
K	Karbonatisierung	Feuchtigkeit	Abplatzung												
Betondeckungsmessung: Keine Messung		Karbonatisierung: Keine Probe													
Bemerkung: - Blockfuge verpresst.															
Schadstelle:	Nein														
Bewehrung:	/ ∅	∅ Verlust:	/ %												
Probe:	Nein

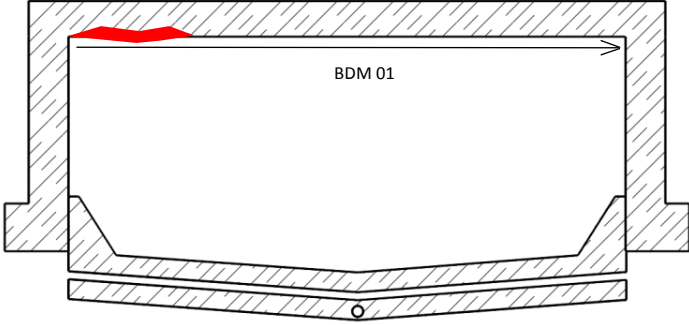
Betondeckungsmessung: 32-38 mm PROCEQ - PROFOMETER 5 (v2.3.0, 57.7779) Bewehrungssucher Titel: BDM 1 Datum: 04-Jul-2017 Name: Hartung 1/1 Bemerkungen:		Karbonatisierung: Keine Probe

Einstellparameter		Statistik																													
Stabdurchmesser	D = 8 mm	Stabanzahl	N = 20																												
		Mittlere Deckung	m = 35,3 mm																												
		Standardabweichung	sa = 1,7 mm																												
		Größte gemessene Deckung	Max = 38 mm																												
		Kleinste gemessene Deckung	Min = 32 mm																												
		Spannweite	R = 6 mm																												
Bemerkung: - An der Blockfuge S1-S2 sind Abplatzungen an der Decke, die Fuge ist trocken.																															
Schadstelle:		Ja: Abplatzung 60x10 cm																													
Bewehrung:			Verlust: %																												
Probe:		Nein

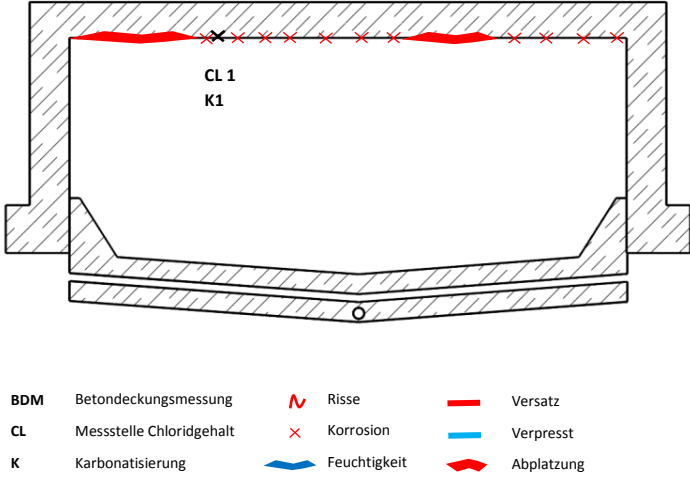
Betondeckungsmessung: 11 – 13 mm	Karbonatisierung: Null

Bemerkung: <ul style="list-style-type: none"> - An der Blockfuge S2-S3 sind Abplatzung, korrodierte Bewehrung und Hohlstellen an der Decke. - Die Betonierfuge ist undicht und weist Korrosion auf, die Betondeckung ist hier 33-34 mm. - Zwischen der Blockfuge S3 und der Blockfuge S4 sind Abplatzungen und Korrosion an der Decke. 			
Schadstelle:	Ja: Starke Bewehrungskorrosion		
Bewehrung:	18 Ø	Ø Verlust:	ca. 50 %
Probe:	Ja		
CL- 1	Tiefenstufe: 0-20mm	Tiefenstufe: 20-40mm	Tiefenstufe: 40-60mm
	0,58 M.-%	0,64 M.-%	0,75 M.-%

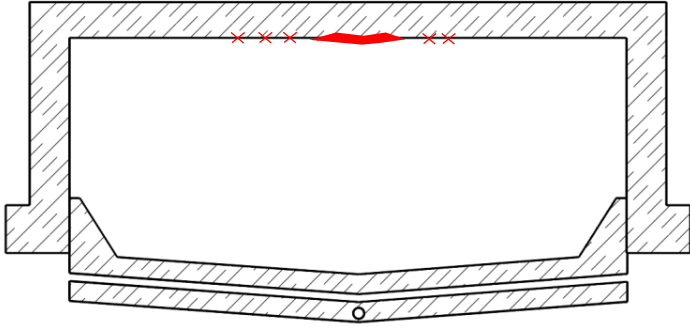
Abplatzung			
Betondeckungsmessung: Keine Messung		Karbonatisierung: Keine Probe	
Bemerkung: <ul style="list-style-type: none"> - An der Blockfuge S3-S4 sind Betonabplatzungen, Feuchtigkeit und Korrosion - Ca. 8-9 m nach der Blockfuge S3-S4 ist die Betonierfuge feucht und undicht. - Zwischen der Blockfuge S3-S4 und Blockfuge S4-S5 (Blockfugenmitte) ist die Betonierfuge feucht und undicht und weist eine Korrosionsfläche von 15x5 cm auf. 			
Schadstelle:	Ja: Mittig auf der Blockfuge S3-S4 -> 100x60 cm		
Bewehrung:	/ Ø	Ø Verlust:	/ %
Probe:	Nein

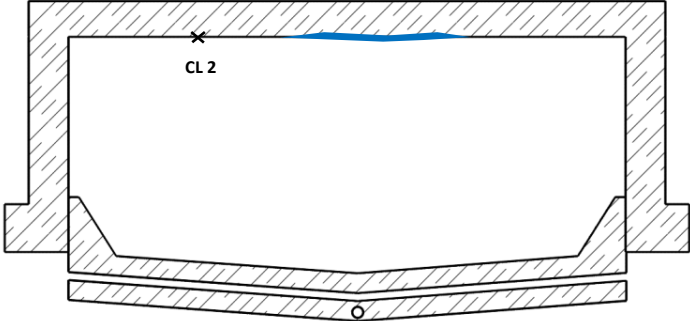
BDM	Betondeckungsmessung		Risse		Versatz																
CL	Messstelle Chloridgehalt		Korrosion		Verpresst																
K	Karbonatisierung		Feuchtigkeit		Abplatzung																
Betondeckungsmessung: 29 – 39 mm		Karbonatisierung: Keine Probe																			
Bemerkung: - Ca. 6 m von der Blockfugenmitte S3-S4 entfernt weist die Decke an der Betonierfuge Feuchtigkeit auf.																					
Schadstelle:	Ja: Korrosion																				
Bewehrung:	/ ∅	∅ Verlust:	/ %																		
Probe:	Ja																				
CL- 2	Tiefenstufe: 0-20mm	Tiefenstufe: 20-40mm	Tiefenstufe: 40-60mm																		
	0,46 M.-%	0,51 M.-%	0,59 M.-%

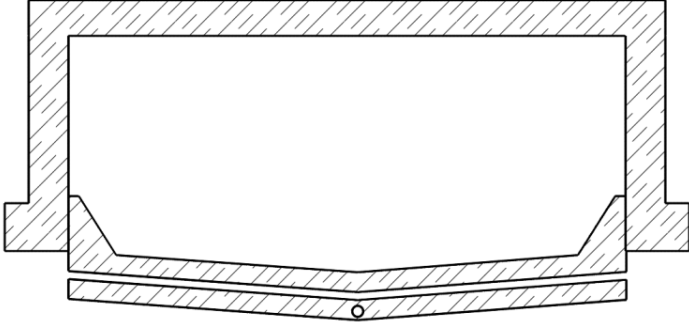
BDM	Betondeckungsmessung	 	Risse	 	Versatz																
CL	Messstelle Chloridgehalt	 	Korrosion	 	Verpresst																
K	Karbonatisierung	 	Feuchtigkeit	 	Abplatzung																
Betondeckungsmessung: Keine Messung		Karbonatisierung: Keine Probe																			
Bemerkung: <ul style="list-style-type: none"> - Ca. 6 m nach der Blockfuge S4-S5 ist die Betonierfuge undicht, weist Abplatzungen und Feuchtigkeit sowie Korrosion auf. Schadstelle 40x40 cm - Ca. 6-7 m zur Blockfuge S5-S6 ist eine Schadstelle saniert worden und weist wasserführende Risse auf. 																					
Schadstelle:	Nein: Keine Schadstelle, Fugenbreite: 6 mm																				
Bewehrung:	/ ∅	∅ Verlust:	/ %																		
Probe:	Nein

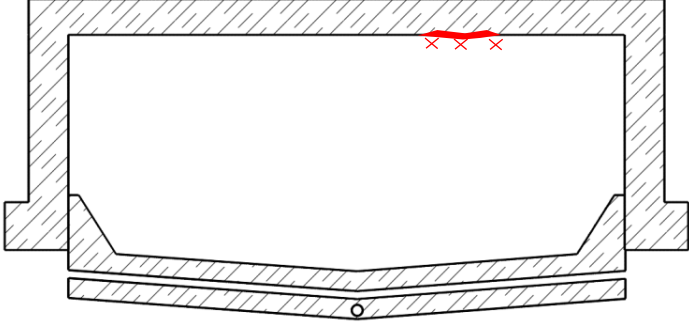
Abplatzung	
Betondeckungsmessung: 10 mm		Karbonatisierung: Keine Probe	
Bemerkung: <ul style="list-style-type: none"> - An der Decke der Blockfuge S5-S6 ist eine Schadstelle mit Abplatzung und korrodierter Bewehrung. - Nach ca. 6-8 m zur Blockfuge S5-S6 ist an der Decke Feuchtigkeit und Korrosion. 			
Schadstelle:		Ja: 100x70 cm	
Bewehrung:		18 ∅	∅ Verlust: ca. 60 %
Probe:		Nein

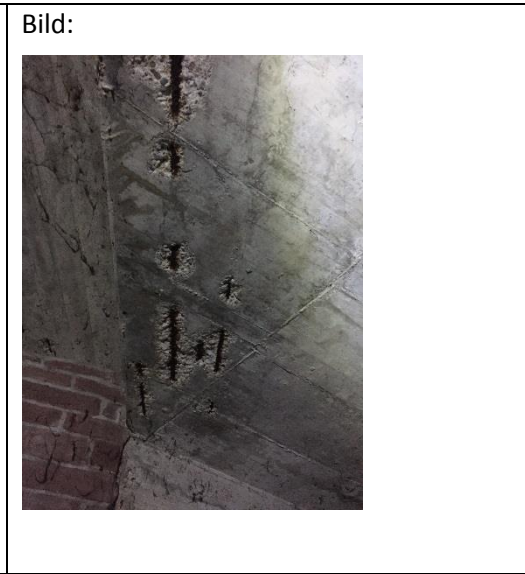
Betondeckungsmessung: 14 – 22 mm

- An der Blockfuge S7-S8 sind Abplatzungen und Korrosion.
- Vor Blockfuge S8-S9 ist die Deckenfuge undicht und feucht.

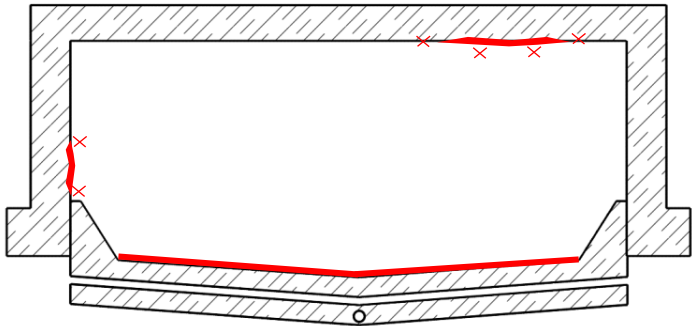
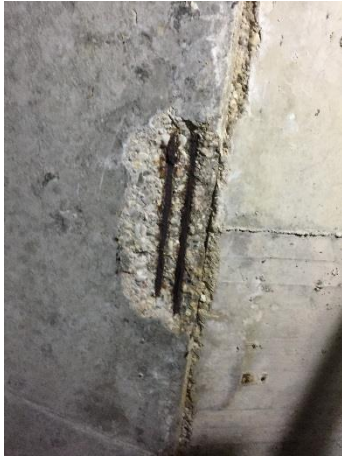
Betondeckungsmessung: 10 – 20 mm		Karbonatisierung: Keine Probe	
<p>Bemerkung:</p> <ul style="list-style-type: none"> - An der Blockfuge S8-S9 sind Korrosion, Abplatzungen an der Decke und der Wand sowie ein Versatz an der Fuge vorhanden. 			
Schadstelle:	Ja: 100x50 cm und 70x25 cm		
Bewehrung:	18 \emptyset	\emptyset Verlust:	ca. 50-60 %
Probe:	Nein

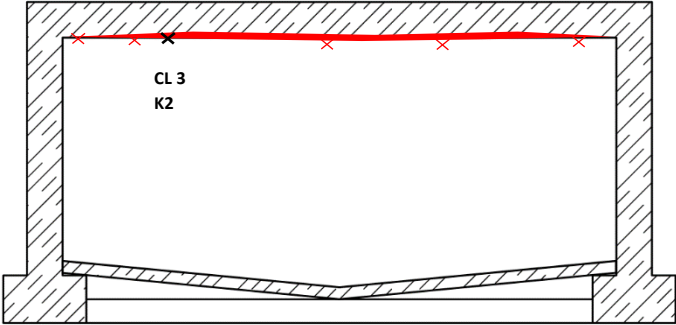
BDM	Betondeckungsmessung	 	Risse	 	Versatz																
CL	Messstelle Chloridgehalt	 	Korrosion	 	Verpresst																
K	Karbonatisierung	 	Feuchtigkeit	 	Abplatzung																
Betondeckungsmessung: 10 – 20 mm		Karbonatisierung: Null																			
Bemerkung: <ul style="list-style-type: none"> - An der Blockfuge S9-S10 sind durchgehende Korrosion, Feuchtigkeit und Abplatzungen zu sehen. - Zwischen der Blockfuge S9-S10 und S10-S11 ist ein Deckendurchbruch mit Feuchtigkeit und Korrosion. 																					
Schadstelle:	Ja: Durchgehend an der Decken Fuge																				
Bewehrung:	24 \emptyset	\emptyset Verlust:	ca. 40 %																		
Probe:	Ja																				
CL- 3	Tiefenstufe: 0-20mm	Tiefenstufe: 20-40mm	Tiefenstufe: 40-60mm																		
	0,57 M.-%	0,52 M.-%	0,63 M.-%

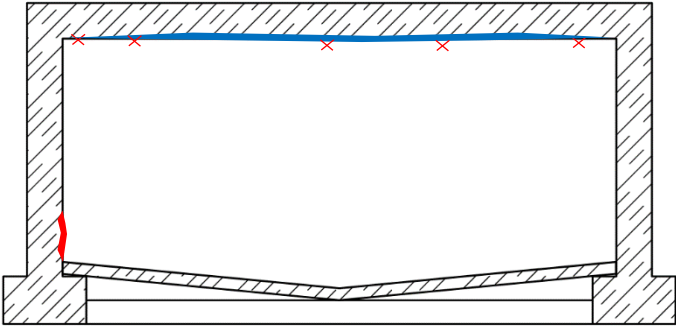
BDM	Betondeckungsmessung		Risse		Versatz																
CL	Messstelle Chloridgehalt		Korrosion		Verpresst																
K	Karbonatisierung		Feuchtigkeit		Abplatzung																
Betondeckungsmessung: Keine Messung		Karbonatisierung: Keine Probe																			
Bemerkung: <ul style="list-style-type: none"> - An der Blockfuge S10-S11 ist durchgehend Korrosion und Feuchtigkeit. - An der Blockfuge S10-S11 am Wandsockel ist eine Abplatzung mit Wassereintritt. 																					
Schadstelle:		Ja: Durchgehend an der Decken und bereichsweise am Wandsockel																			
Bewehrung:		/ ∅	∅ Verlust: / %																		
Probe:		Nein

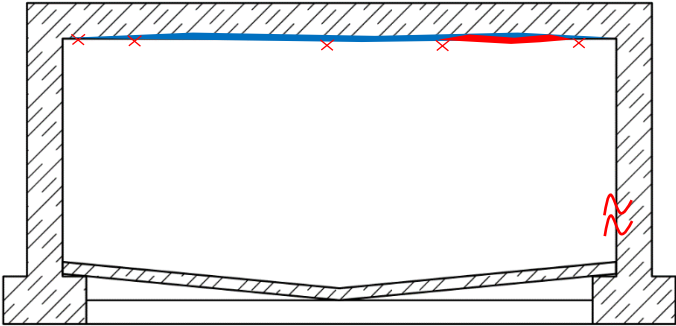
Betondeckungsmessung: Keine Messung	Karbonatisierung: Keine Probe		
Bemerkung: - An der Blockfuge S12-S13 sind Risse, Korrosion, Hohlstellen, Feuchtigkeit und Undichtigkeiten.			
Schadstelle:	Ja: Decke durchgehend, Wand 50x20 cm		
Bewehrung:	/ ∅	∅ Verlust:	/ %
Probe:	Nein

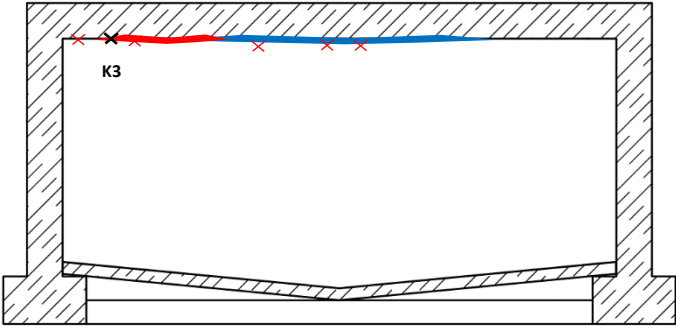
BDM	Betondeckungsmessung	 	Risse	 	Versatz																
CL	Messstelle Chloridgehalt	 	Korrosion	 	Verpresst																
K	Karbonatisierung	 	Feuchtigkeit	 	Abplatzung																
Betondeckungsmessung: 13 – 14 mm		Karbonatisierung: tiefer als 30 mm

Bemerkung: <ul style="list-style-type: none"> - An der Blockfuge S13-S14 sind Risse, Korrosion, Hohlstellen, Feuchtigkeit und Undichtigkeiten. 																					
Schadstelle:		Ja: Decke durchgehend, Wand 50x20 cm																			
Bewehrung:		12 ∅	∅ Verlust: ca. 50 %																		
Probe:		Nein

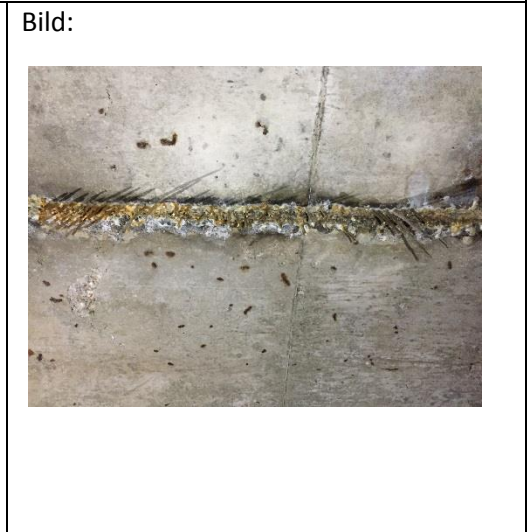
Betondeckungsmessung: 21 - 26 mm

- An der Blockfuge S14-S15 sind Feuchtigkeit, Korrosion und Undichtigkeiten.
- Nach ca. 10 m zur Blockfuge S14-S15 sind an der Decke wasserführende Risse.
- Zwischen Blockfuge S14-S15 und S15-S16 sind an der Decke wasserführende Risse.

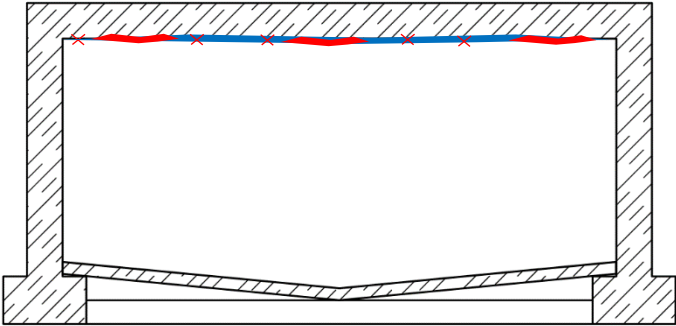
BDM	Betondeckungsmessung	 	Risse	 	Versatz																
CL	Messstelle Chloridgehalt	 	Korrosion	 	Verpresst																
K	Karbonatisierung	 	Feuchtigkeit	 	Abplatzung																
Betondeckungsmessung: 30 mm, Bügel 70 mm		Karbonatisierung: Keine Probe																			
Bemerkung: <ul style="list-style-type: none"> - An der Blockfuge S15-S16 sind Abplatzungen, Feuchtigkeit, Korrosion und Hohlstellen. - Ca. 8 m vor der Blockfuge S16-S17 ist ein wasserführender Riss an der Decke und an der Wand. 																					
Schadstelle:	Ja: Decke durchgehend x100 cm																				
Bewehrung:	28 ∅	∅ Verlust:	ca. 90-100 %																		
Probe:	Nein

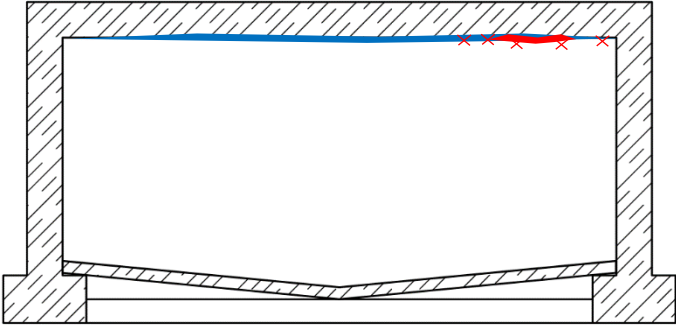
BDM	Betondeckungsmessung	 	Risse	 	Versatz																
CL	Messstelle Chloridgehalt	 	Korrosion	 	Verpresst																
K	Karbonatisierung	 	Feuchtigkeit	 	Abplatzung																
Betondeckungsmessung: Keine Messung		Karbonatisierung: Keine Probe																			
Bemerkung: <ul style="list-style-type: none"> - Die Blockfuge S16-S17 weist Abplatzungen, Feuchtigkeit, Korrosion und Hohlstellen auf. - Ca. 8 m nach der Blockfuge S16-S17 ist ein wasserführender Riss an der Decke, ca. 3 m lang. - Zwischen der Blockfuge S16-S17 und S17-S18 wasserführende Risse. - Ca. 7 m vor der Blockfuge S17-S18 am Wandsockel an der Fuge sind Undichtigkeiten. 																					
Schadstelle:	Ja: Decke 300x50 cm																				
Bewehrung:	28 \emptyset	\emptyset Verlust:	ca. 40-50 %																		
Probe:	Nein

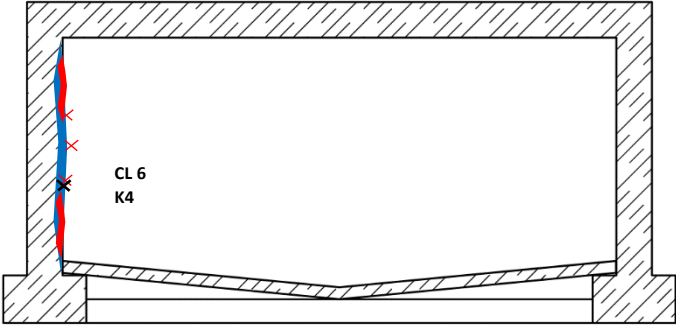
BDM	Betondeckungsmessung		Risse		Versatz																
CL	Messstelle Chloridgehalt		Korrosion		Verpresst																
K	Karbonatisierung		Feuchtigkeit		Abplatzung																
Betondeckungsmessung: 26 mm		Karbonatisierung: Null

Bemerkung: <ul style="list-style-type: none"> - Die Blockfuge S17-S18 weist an der Wand Abplatzungen, Feuchtigkeit, Korrosion und Hohlstellen auf. 																					
Schadstelle:		Ja: Wand durchgehend x100 cm																			
Bewehrung:		16 \emptyset	\emptyset Verlust: ca. 80-90 %																		
Probe:		Ja																			
CL- 6	Tiefenstufe: 0-20mm	Tiefenstufe: 20-40mm	Tiefenstufe: 40-60mm																		
	0,45 M.-%	0,39 M.-%	0,42 M.-%

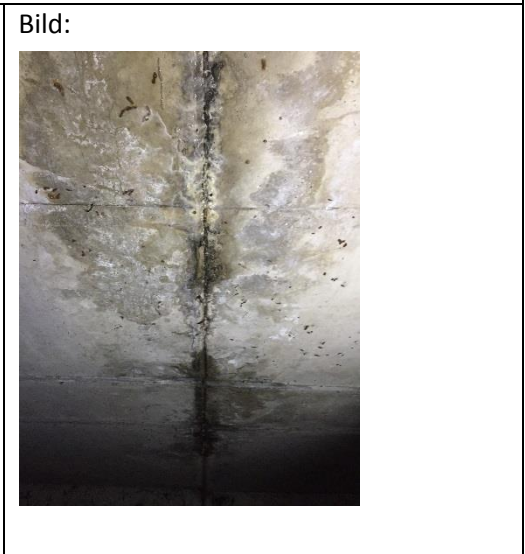
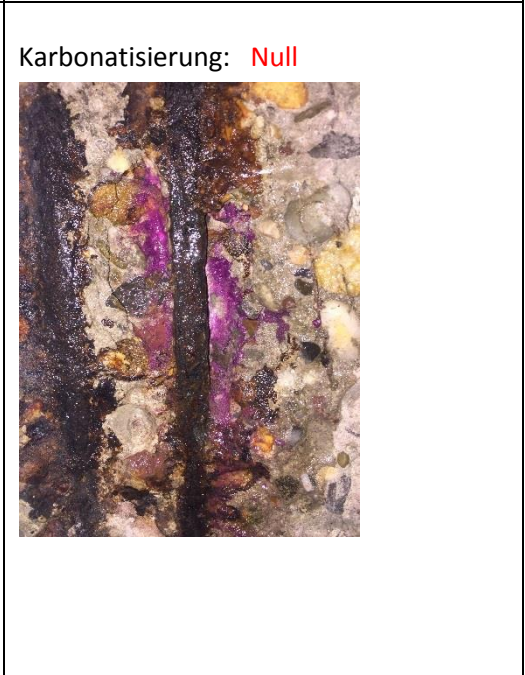
Betondeckungsmessung: 16 – 22 mm

- Die Blockfuge S17-S18 weist an der Decke Risse, Abplatzungen, Feuchtigkeit und Korrosion auf.
- Ca. 7 m nach der Blockfuge S17-S18 undichte Wand.

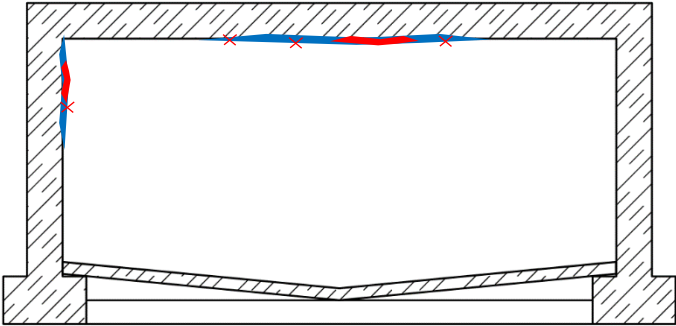
BDM	Betondeckungsmessung	 	Risse	 	Versatz																
CL	Messstelle Chloridgehalt	 	Korrosion	 	Verpresst																
K	Karbonatisierung	 	Feuchtigkeit	 	Abplatzung																
Betondeckungsmessung: Keine Messung		Karbonatisierung: Keine Probe																			
Bemerkung: <ul style="list-style-type: none"> - Die Blockfuge S18-S19 weist an der Decke und der Wand Abplatzungen, Feuchtigkeit, Korrosion und Hohlstellen auf. 																					
Schadstelle:	Ja: Wand 100x30 cm und Decke 200x150 cm																				
Bewehrung:	/ ∅	∅ Verlust:	/ %																		
Probe:	Nein

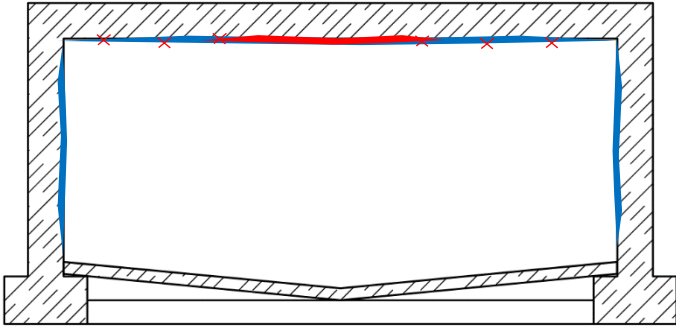
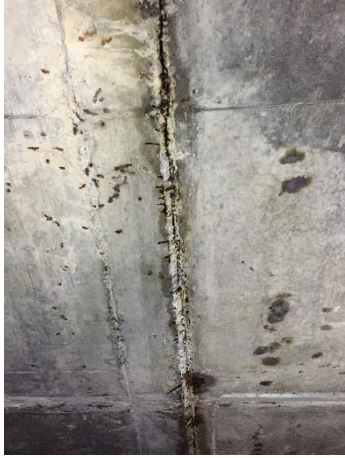
BDM	Betondeckungsmessung	 	Risse	 	Versatz																
CL	Messstelle Chloridgehalt	 	Korrosion	 	Verpresst																
K	Karbonatisierung	 	Feuchtigkeit	 	Abplatzung																
Betondeckungsmessung: Keine Messung		Karbonatisierung: Keine Probe																			
Bemerkung: <ul style="list-style-type: none"> - Die Blockfuge S22-S23 weist an der Decke und der Wand Abplatzungen, Feuchtigkeit und Korrosion auf. - Ca. 9 m nach der Blockfuge S22-S23 sind wasserführende Risse verteilt zur Deckenmitte. 																					
Schadstelle:	Ja: Decke Durchgehend																				
Bewehrung:	/ ∅	∅ Verlust:	/ %																		
Probe:	Nein

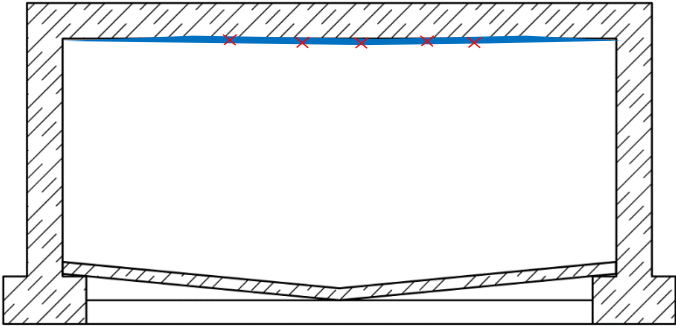
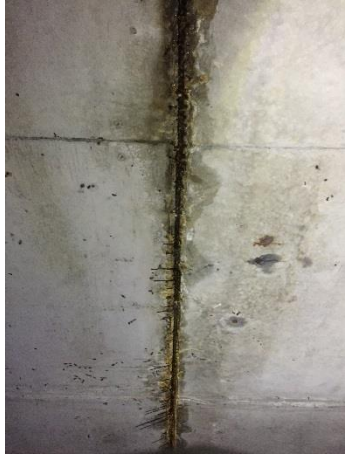
BDM Betondeckungsmessung	Risse	Versatz													
CL Messstelle Chloridgehalt	Korrosion	Verpresst													
K Karbonatisierung	Feuchtigkeit	Abplatzung													
Betondeckungsmessung: Keine Messung		Karbonatisierung: Keine Probe													
Bemerkung: <ul style="list-style-type: none"> - Die Blockfuge S25-S26 weist an der Decke Feuchtigkeit und Korrosion auf. - Zwischen der Blockfuge S25-S26 und S26-S27 sind wasserführende Risse an der Decke. 															
Schadstelle:	Ja: Decke														
Bewehrung:	/ ∅	∅ Verlust:	/ %												
Probe:	Nein

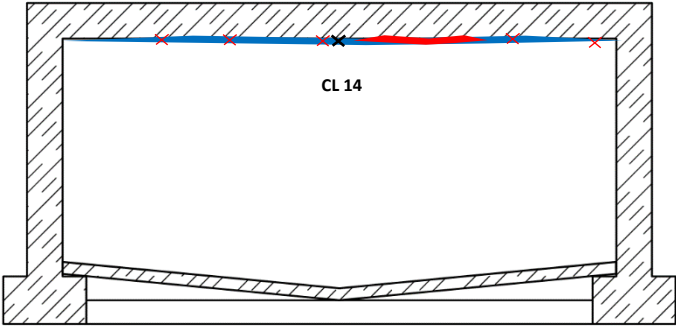
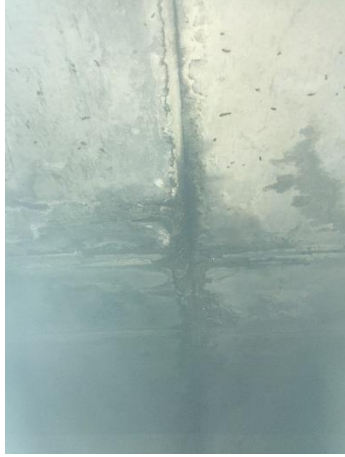
BDM Betondeckungsmessung CL Messstelle Chloridgehalt K Karbonatisierung		Risse Korrosion Feuchtigkeit Versatz Verpresst Abplatzung	
Betondeckungsmessung: 27 – 28 mm		Karbonatisierung: Keine Probe	
Bemerkung: <ul style="list-style-type: none"> - Die Blockfuge S26-S27 weist an der Decke Feuchtigkeit, Abplatzungen und Korrosion auf. - Zwischen der Blockfuge S26-S27 und S27-S28 sind wasserführende Risse an der Decke. - 			
Schadstelle:	Ja: Decke 100x20 cm		
Bewehrung:	/ ∅	∅ Verlust:	/ %
Probe:	Nein		
CL- 14	Tiefenstufe: 0-20mm	Tiefenstufe: 20-40mm	Tiefenstufe: 40-60mm
	0,78 M.-%	0,69 M.-%	0,63 M.-%

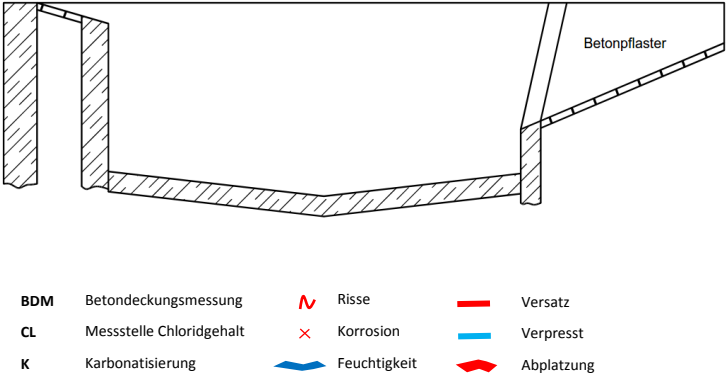
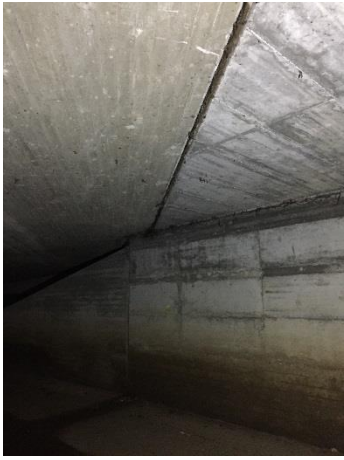
Betondeckungsmessung: Keine Messung		Karbonatisierung: Keine Probe	
Bemerkung: <ul style="list-style-type: none"> - Die Blockfuge S39-S40 weist an der Decke leichte Risse auf. - Darüber befindet sich eine Straße. 			
Schadstelle:	Nein		
Bewehrung:	/ ∅	∅ Verlust:	/ %
Probe:	Nein
