Schwippeverdolung - Dokumentation der Schäden und Untersuchungen		Datum: 17.05.17													
Blockfuge – Block:		S1													
Skizze: <div style="text-align: center; margin-top: 10px;">

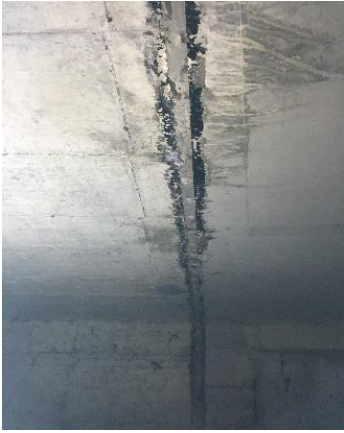
</div>	
BDM	Betondeckungsmessung	Risse	Versatz												
CL	Messstelle Chloridgehalt	Korrosion	Verpresst												
K	Karbonatisierung	Feuchtigkeit	Abplatzung												
Betondeckungsmessung: Keine Messung		Karbonatisierung: Keine Probe													
Bemerkung: - Blockfuge verpresst.															
Schadstelle:	Nein														
Bewehrung:	/ ∅	∅ Verlust:	/ %												
Probe:	Nein

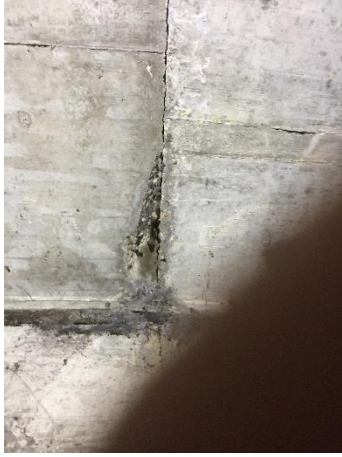
Schwippeverdolung - Dokumentation der Schäden und Untersuchungen		Datum: 17.05.17																													
Blockfuge – Block:		S1 - S2																													
Skizze:

Einstellparameter		Statistik																													
Stabdurchmesser	D = 8 mm	Stabanzahl	N = 20																												
		Mittlere Deckung	m = 35,3 mm																												
		Standardabweichung	sa = 1,7 mm																												
		Größte gemessene Deckung	Max = 38 mm																												
		Kleinste gemessene Deckung	Min = 32 mm																												
		Spannweite	R = 6 mm																												
Bemerkung: - An der Blockfuge S1-S2 sind Abplatzungen an der Decke, die Fuge ist trocken.																															
Schadstelle:		Ja: Abplatzung 60x10 cm																													
Bewehrung:			Verlust: %																												
Probe:		Nein

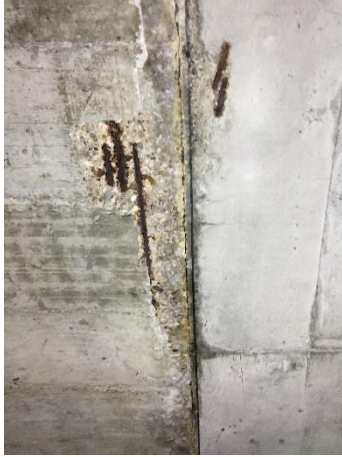
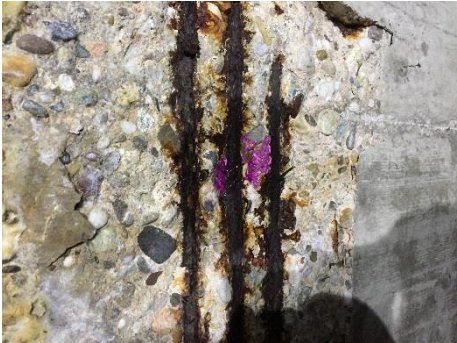
Schwippeverdolung - Dokumentation der Schäden und Untersuchungen			Datum: 17.05.17
Blockfuge – Block:	S2 – S3		
Skizze:	Bild:

Betondeckungsmessung: 11 – 13 mm	Karbonatisierung: Null

Bemerkung: <ul style="list-style-type: none"> - An der Blockfuge S2-S3 sind Abplatzung, korrodierte Bewehrung und Hohlstellen an der Decke. - Die Betonierfuge ist undicht und weist Korrosion auf, die Betondeckung ist hier 33-34 mm. - Zwischen der Blockfuge S3 und der Blockfuge S4 sind Abplatzungen und Korrosion an der Decke. 			
Schadstelle:	Ja: Starke Bewehrungskorrosion		
Bewehrung:	18 Ø	Ø Verlust:	ca. 50 %
Probe:	Ja		
CL- 1	Tiefenstufe: 0-20mm	Tiefenstufe: 20-40mm	Tiefenstufe: 40-60mm
	0,58 M.-%	0,64 M.-%	0,75 M.-%

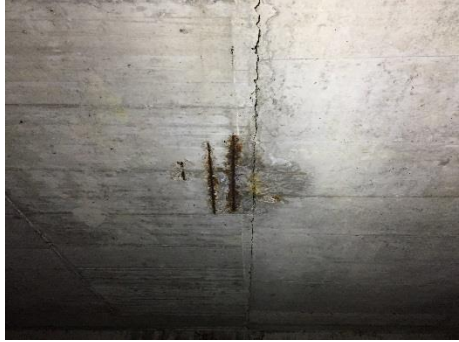
Schwippeverdolung - Dokumentation der Schäden und Untersuchungen		Datum: 17.05.17	
Blockfuge – Block:		S3 – S4	
Skizze:

Abplatzung			
Betondeckungsmessung: Keine Messung		Karbonatisierung: Keine Probe	
Bemerkung: <ul style="list-style-type: none"> - An der Blockfuge S3-S4 sind Betonabplatzungen, Feuchtigkeit und Korrosion - Ca. 8-9 m nach der Blockfuge S3-S4 ist die Betonierfuge feucht und undicht. - Zwischen der Blockfuge S3-S4 und Blockfuge S4-S5 (Blockfugenmitte) ist die Betonierfuge feucht und undicht und weist eine Korrosionsfläche von 15x5 cm auf. 			
Schadstelle:	Ja: Mittig auf der Blockfuge S3-S4 -> 100x60 cm		
Bewehrung:	/ Ø	Ø Verlust:	/ %
Probe:	Nein

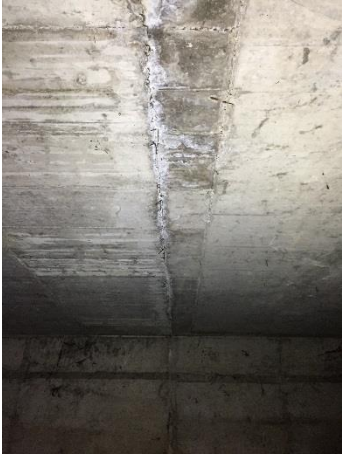
Schwippeverdolung - Dokumentation der Schäden und Untersuchungen		Datum: 17.05.17																			
Blockfuge – Block:		S3-S4																			
Skizze:

BDM	Betondeckungsmessung		Risse		Versatz																
CL	Messstelle Chloridgehalt		Korrosion		Verpresst																
K	Karbonatisierung		Feuchtigkeit		Abplatzung																
Betondeckungsmessung: 29 – 39 mm		Karbonatisierung: Keine Probe																			
Bemerkung: - Ca. 6 m von der Blockfugenmitte S3-S4 entfernt weist die Decke an der Betonierfuge Feuchtigkeit auf.																					
Schadstelle:	Ja: Korrosion																				
Bewehrung:	/ ∅	∅ Verlust:	/ %																		
Probe:	Ja																				
CL- 2	Tiefenstufe: 0-20mm	Tiefenstufe: 20-40mm	Tiefenstufe: 40-60mm																		
	0,46 M.-%	0,51 M.-%	0,59 M.-%

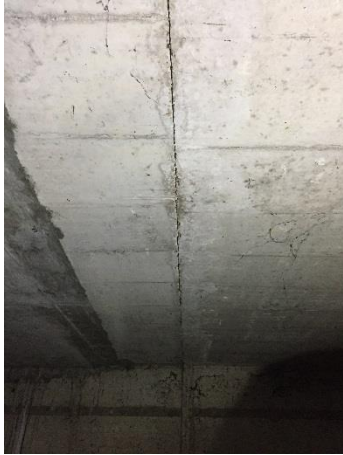
Schwippeverdolung - Dokumentation der Schäden und Untersuchungen		Datum: 17.05.17																			
Blockfuge – Block:		S4-S5																			
Skizze:

BDM	Betondeckungsmessung	 	Risse	 	Versatz																
CL	Messstelle Chloridgehalt	 	Korrosion	 	Verpresst																
K	Karbonatisierung	 	Feuchtigkeit	 	Abplatzung																
Betondeckungsmessung: Keine Messung		Karbonatisierung: Keine Probe																			
Bemerkung: <ul style="list-style-type: none"> - Ca. 6 m nach der Blockfuge S4-S5 ist die Betonierfuge undicht, weist Abplatzungen und Feuchtigkeit sowie Korrosion auf. Schadstelle 40x40 cm - Ca. 6-7 m zur Blockfuge S5-S6 ist eine Schadstelle saniert worden und weist wasserführende Risse auf. 																					
Schadstelle:	Nein: Keine Schadstelle, Fugenbreite: 6 mm																				
Bewehrung:	/ ∅	∅ Verlust:	/ %																		
Probe:	Nein

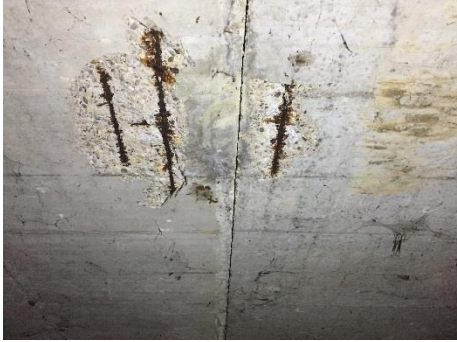
Schwippeverdolung - Dokumentation der Schäden und Untersuchungen		Datum: 17.05.17	
Blockfuge – Block:		S5-S6	
Skizze:		Bild:

Abplatzung	
Betondeckungsmessung: 10 mm		Karbonatisierung: Keine Probe	
Bemerkung: <ul style="list-style-type: none"> - An der Decke der Blockfuge S5-S6 ist eine Schadstelle mit Abplatzung und korrodierter Bewehrung. - Nach ca. 6-8 m zur Blockfuge S5-S6 ist an der Decke Feuchtigkeit und Korrosion. 			
Schadstelle:		Ja: 100x70 cm	
Bewehrung:		18 ∅	∅ Verlust: ca. 60 %
Probe:		Nein

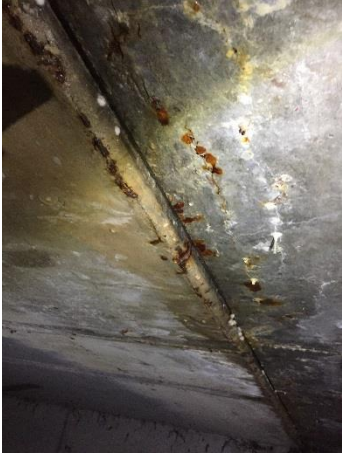
Schwippeverdolung - Dokumentation der Schäden und Untersuchungen		Datum: 17.05.17																			
Blockfuge – Block:		S9-S10																			
Skizze:

BDM	Betondeckungsmessung	 	Risse	 	Versatz																
CL	Messstelle Chloridgehalt	 	Korrosion	 	Verpresst																
K	Karbonatisierung	 	Feuchtigkeit	 	Abplatzung																
Betondeckungsmessung: 10 – 20 mm		Karbonatisierung: Null																			
Bemerkung: <ul style="list-style-type: none"> - An der Blockfuge S9-S10 sind durchgehende Korrosion, Feuchtigkeit und Abplatzungen zu sehen. - Zwischen der Blockfuge S9-S10 und S10-S11 ist ein Deckendurchbruch mit Feuchtigkeit und Korrosion. 																					
Schadstelle:	Ja: Durchgehend an der Decken Fuge																				
Bewehrung:	24 \emptyset	\emptyset Verlust:	ca. 40 %																		
Probe:	Ja																				
CL- 3	Tiefenstufe: 0-20mm	Tiefenstufe: 20-40mm	Tiefenstufe: 40-60mm																		
	0,57 M.-%	0,52 M.-%	0,63 M.-%

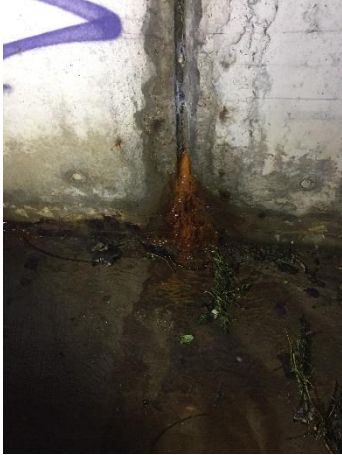
Schwippeverdolung - Dokumentation der Schäden und Untersuchungen		Datum: 17.05.17																			
Blockfuge – Block:		S10-S11																			
Skizze:

BDM	Betondeckungsmessung		Risse		Versatz																
CL	Messstelle Chloridgehalt		Korrosion		Verpresst																
K	Karbonatisierung		Feuchtigkeit		Abplatzung																
Betondeckungsmessung: Keine Messung		Karbonatisierung: Keine Probe																			
Bemerkung: <ul style="list-style-type: none"> - An der Blockfuge S10-S11 ist durchgehend Korrosion und Feuchtigkeit. - An der Blockfuge S10-S11 am Wandsockel ist eine Abplatzung mit Wassereintritt. 																					
Schadstelle:		Ja: Durchgehend an der Decken und bereichsweise am Wandsockel																			
Bewehrung:		/ ∅	∅ Verlust: / %																		
Probe:		Nein

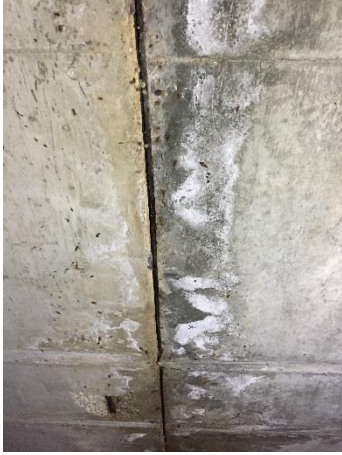
Blockfuge – Block:	S11-S12
--------------------	---------

<p>Betondeckungsmessung: 20 – 24 mm</p>

- An der Blockfuge S11-S12 sind Risse und Hohlstellen an der Wand.
- Korrosion, Abplatzung und Feuchtigkeit an der Decke, Betondeckung an der Schadstelle 10-20 mm.

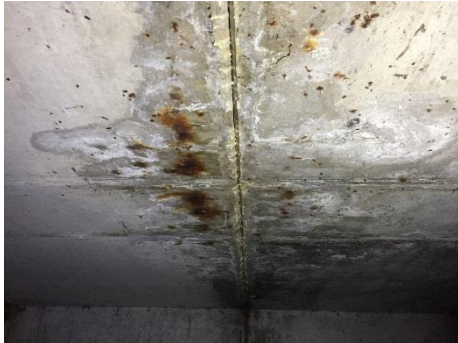
Schwippeverdolung - Dokumentation der Schäden und Untersuchungen		Datum: 17.05.17	
Blockfuge – Block:	S12-S13		
Skizze:	Bild:

Betondeckungsmessung: Keine Messung	Karbonatisierung: Keine Probe		
Bemerkung: - An der Blockfuge S12-S13 sind Risse, Korrosion, Hohlstellen, Feuchtigkeit und Undichtigkeiten.			
Schadstelle:	Ja: Decke durchgehend, Wand 50x20 cm		
Bewehrung:	/ ∅	∅ Verlust:	/ %
Probe:	Nein

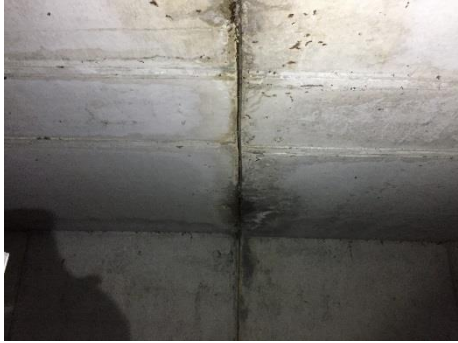
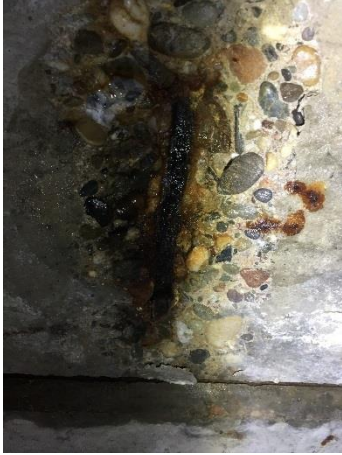
Schwippeverdolung - Dokumentation der Schäden und Untersuchungen		Datum: 17.05.17																			
Blockfuge – Block:		S13-S14																			
Skizze:

BDM	Betondeckungsmessung	 	Risse	 	Versatz																
CL	Messstelle Chloridgehalt	 	Korrosion	 	Verpresst																
K	Karbonatisierung	 	Feuchtigkeit	 	Abplatzung																
Betondeckungsmessung: 13 – 14 mm		Karbonatisierung: tiefer als 30 mm

Bemerkung: <ul style="list-style-type: none"> - An der Blockfuge S13-S14 sind Risse, Korrosion, Hohlstellen, Feuchtigkeit und Undichtigkeiten. 																					
Schadstelle:		Ja: Decke durchgehend, Wand 50x20 cm																			
Bewehrung:		12 ∅	∅ Verlust: ca. 50 %																		
Probe:		Nein

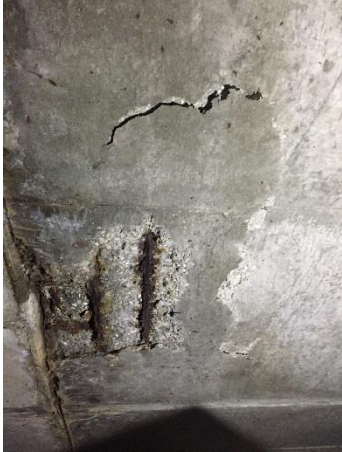
Schwippeverdolung - Dokumentation der Schäden und Untersuchungen		Datum: 17.05.17																			
Blockfuge – Block:		S15-S16																			
Skizze:

BDM	Betondeckungsmessung	 	Risse	 	Versatz																
CL	Messstelle Chloridgehalt	 	Korrosion	 	Verpresst																
K	Karbonatisierung	 	Feuchtigkeit	 	Abplatzung																
Betondeckungsmessung: 30 mm, Bügel 70 mm		Karbonatisierung: Keine Probe																			
Bemerkung: <ul style="list-style-type: none"> - An der Blockfuge S15-S16 sind Abplatzungen, Feuchtigkeit, Korrosion und Hohlstellen. - Ca. 8 m vor der Blockfuge S16-S17 ist ein wasserführender Riss an der Decke und an der Wand. 																					
Schadstelle:	Ja: Decke durchgehend x100 cm																				
Bewehrung:	28 ∅	∅ Verlust:	ca. 90-100 %																		
Probe:	Nein

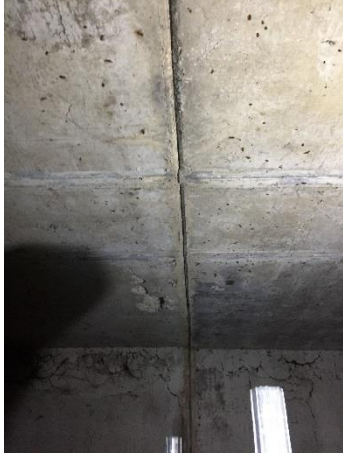
Schwippeverdolung - Dokumentation der Schäden und Untersuchungen		Datum: 17.05.17																			
Blockfuge – Block:		S16-S17																			
Skizze:

BDM	Betondeckungsmessung	 	Risse	 	Versatz																
CL	Messstelle Chloridgehalt	 	Korrosion	 	Verpresst																
K	Karbonatisierung	 	Feuchtigkeit	 	Abplatzung																
Betondeckungsmessung: Keine Messung		Karbonatisierung: Keine Probe																			
Bemerkung: <ul style="list-style-type: none"> - Die Blockfuge S16-S17 weist Abplatzungen, Feuchtigkeit, Korrosion und Hohlstellen auf. - Ca. 8 m nach der Blockfuge S16-S17 ist ein wasserführender Riss an der Decke, ca. 3 m lang. - Zwischen der Blockfuge S16-S17 und S17-S18 wasserführende Risse. - Ca. 7 m vor der Blockfuge S17-S18 am Wandsockel an der Fuge sind Undichtigkeiten. 																					
Schadstelle:	Ja: Decke 300x50 cm																				
Bewehrung:	28 \emptyset	\emptyset Verlust:	ca. 40-50 %																		
Probe:	Nein

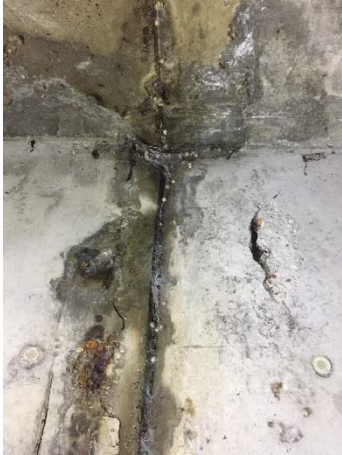
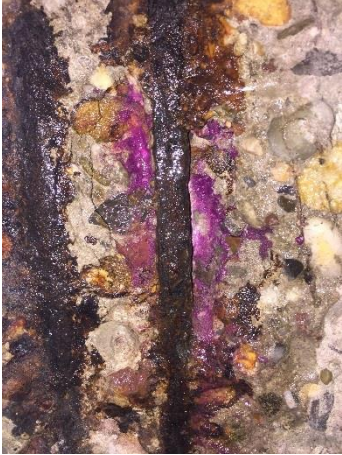
Schwippeverdolung - Dokumentation der Schäden und Untersuchungen		Datum: 17.05.17																			
Blockfuge – Block:		S17-S18																			
Skizze:

BDM	Betondeckungsmessung		Risse		Versatz																
CL	Messstelle Chloridgehalt		Korrosion		Verpresst																
K	Karbonatisierung		Feuchtigkeit		Abplatzung																
Betondeckungsmessung: 26 mm		Karbonatisierung: Null

Bemerkung: <ul style="list-style-type: none"> - Die Blockfuge S17-S18 weist an der Wand Abplatzungen, Feuchtigkeit, Korrosion und Hohlstellen auf. 																					
Schadstelle:		Ja: Wand durchgehend x100 cm																			
Bewehrung:		16 \emptyset	\emptyset Verlust: ca. 80-90 %																		
Probe:		Ja																			
CL- 6	Tiefenstufe: 0-20mm	Tiefenstufe: 20-40mm	Tiefenstufe: 40-60mm																		
	0,45 M.-%	0,39 M.-%	0,42 M.-%

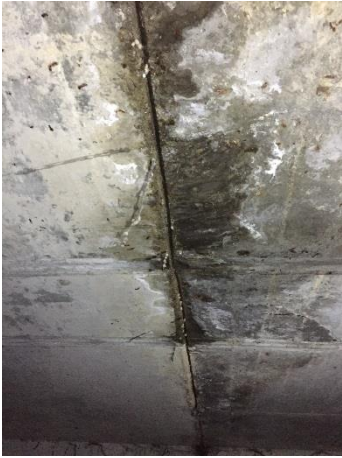
Schwippeverdolung - Dokumentation der Schäden und Untersuchungen		Datum: 17.05.17																			
Blockfuge – Block:		S18-S19																			
Skizze:

BDM	Betondeckungsmessung	 	Risse	 	Versatz																
CL	Messstelle Chloridgehalt	 	Korrosion	 	Verpresst																
K	Karbonatisierung	 	Feuchtigkeit	 	Abplatzung																
Betondeckungsmessung: Keine Messung		Karbonatisierung: Keine Probe																			
Bemerkung: <ul style="list-style-type: none"> - Die Blockfuge S18-S19 weist an der Decke und der Wand Abplatzungen, Feuchtigkeit, Korrosion und Hohlstellen auf. 																					
Schadstelle:	Ja: Wand 100x30 cm und Decke 200x150 cm																				
Bewehrung:	/ ∅	∅ Verlust:	/ %																		
Probe:	Nein

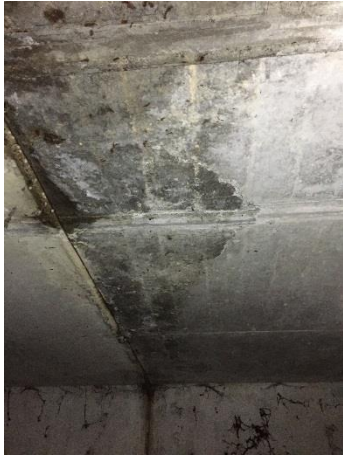
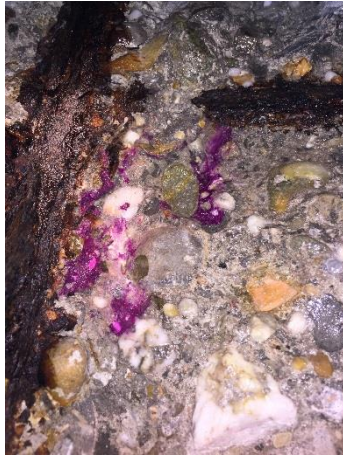
Schwippeverdolung - Dokumentation der Schäden und Untersuchungen		Datum: 17.05.17													
Blockfuge – Block:		S18-S19													
Skizze:

BDM	Betondeckungsmessung	Risse	Versatz												
CL	Messstelle Chloridgehalt	Korrosion	Verpresst												
K	Karbonatisierung	Feuchtigkeit	Abplatzung												
Betondeckungsmessung: Keine Messung		Karbonatisierung: 2 – 3 mm

Bemerkung: <ul style="list-style-type: none"> - Zwischen der Blockfuge S18-S19 und der Blockfuge S19-S20 weist die Decke Abplatzungen, Feuchtigkeit und Korrosion auf. - Ca. 3 m nach der Blockmitte sind wasserführende Risse an der Decke 															
Schadstelle:	Ja: Decke 150x100 cm														
Bewehrung:	28 \emptyset	\emptyset Verlust:	ca. 50 %												
Probe:	Ja														
CL- 8	Tiefenstufe: 0-20mm	Tiefenstufe: 20-40mm	Tiefenstufe: 40-60mm												
	0,37 M.-%	0,42 M.-%	0,43 M.-%

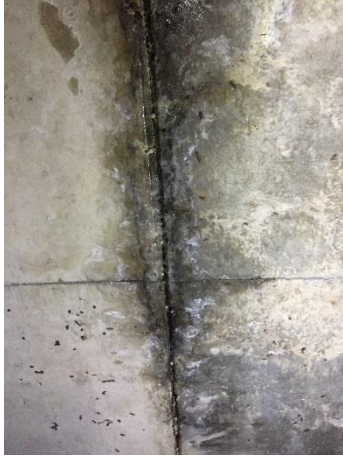
Schwippeverdolung - Dokumentation der Schäden und Untersuchungen		Datum: 17.05.17	
Blockfuge – Block:		S19-S20	
Skizze:

Betondeckungsmessung: Keine Messung		Karbonatisierung: Keine Probe	
Bemerkung: <ul style="list-style-type: none"> - Die Blockfuge S19-S20 weist an der Decke Abplatzungen, Feuchtigkeit und Korrosion auf. - Zwischen der Blockfuge S19-S20 und der Blockfuge S20-S21 sind wasserführende Risse. 			
Schadstelle:	Ja: Decke 40x20 cm		
Bewehrung:	/ ∅	∅ Verlust:	/ %
Probe:	Nein

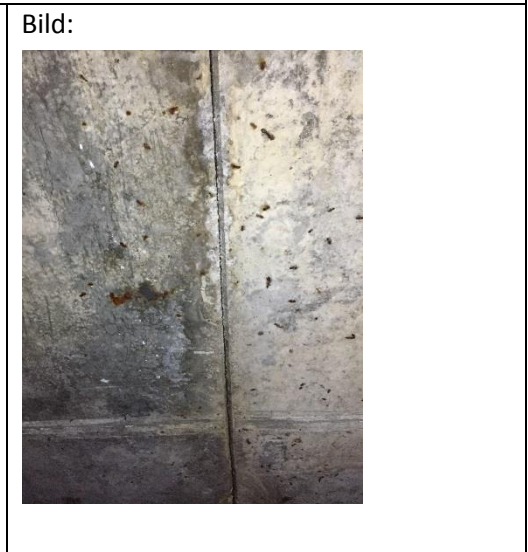
Betondeckungsmessung: 26 – 31 mm

- Die Blockfuge S20-S21 weist an der Decke Abplatzungen, Feuchtigkeit, Hohlstellen und Korrosion auf (Probe CL 9).
- Ca. 8 – 12 m nach der Blockfuge S20-S21 sind wasserführende Risse verteilt an der Decke (Probe CL-10).

Schadstelle:	Ja: Decke durchgehend		
Bewehrung:	28 ∅	∅ Verlust:	ca. 50 %
Probe:	Ja		
	Tiefenstufe: 0-20mm	Tiefenstufe: 20-40mm	Tiefenstufe: 40-60mm
CL- 9	0,46 M.-%	0,51 M.-%	0,57 M.-%
CL- 10	0,41 M.-%	0,43 M.-%	0,46 M.-%

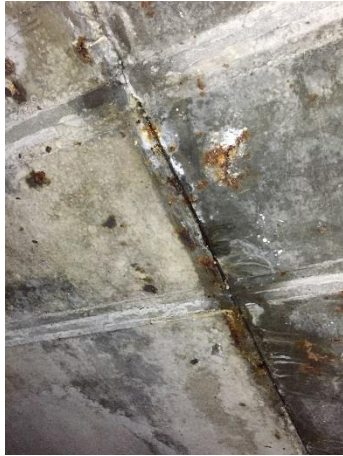
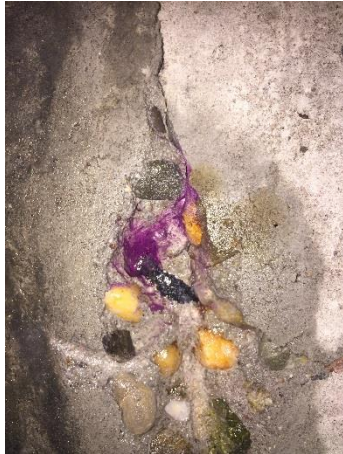
Schwippeverdolung - Dokumentation der Schäden und Untersuchungen		Datum: 17.05.17																			
Blockfuge – Block:		S21-S22																			
Skizze:

BDM	Betondeckungsmessung		Risse		Versatz																
CL	Messstelle Chloridgehalt		Korrosion		Verpresst																
K	Karbonatisierung		Feuchtigkeit		Abplatzung																
Betondeckungsmessung: Keine Messung		Karbonatisierung: Null

Bemerkung: <ul style="list-style-type: none"> - Die Blockfuge S21-S22 weist an der Decke und Wand Abplatzungen, Feuchtigkeit und Korrosion auf. - Ca. 9 m nach der Blockfuge S21-S22 sind wasserführende Risse verteilt an der Decke. - Zwischen der Blockfuge S21-S22 und S22-S23 sind wasserführende Risse sowie Korrosion. 																					
Schadstelle:	Ja: Wand und Decke																				
Bewehrung:	/ ∅	∅ Verlust:	/ %																		
Probe:	Ja																				
CL- 11	Tiefenstufe: 0-20mm	Tiefenstufe: 20-40mm	Tiefenstufe: 40-60mm																		
	0,52 M.-%	0,46 M.-%	0,31 M.-%

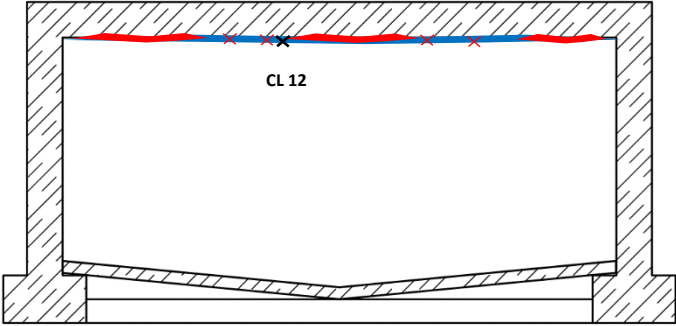
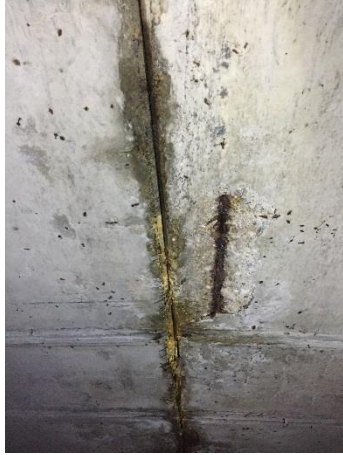
Schwippeverdolung - Dokumentation der Schäden und Untersuchungen		Datum: 17.05.17	
Blockfuge – Block:		S23-S24	
Skizze:

Abplatzung		Betondeckungsmessung: 10 mm	
		Karbonatisierung: Keine Probe	
Bemerkung: <ul style="list-style-type: none"> - Die Blockfuge S23-S24 weist an der Decke Abplatzungen, Feuchtigkeit und Korrosion auf. - Ca. 6 m nach der Blockfuge S23-S24 enden die Rohrleitungen die ab der Blockfuge S21-S22 angefangen haben. - Zwischen Blockfuge S23-S24 und S24-S25 sind wasserführende Risse. - Ca. 5 m vor der Blockfuge S24-S25 sind wasserführende Risse an der Decke. 			
Schadstelle:		Ja: Decke 150x80 cm	
Bewehrung:		28 \emptyset	\emptyset Verlust: ca. 45-50 %
Probe:		Ja	
		Tiefenstufe: 0-20mm	Tiefenstufe: 20-40mm
CL- 12		0,63 M.-%	0,58 M.-%

Tiefenstufe: 40-60mm
			0,61 M.-%

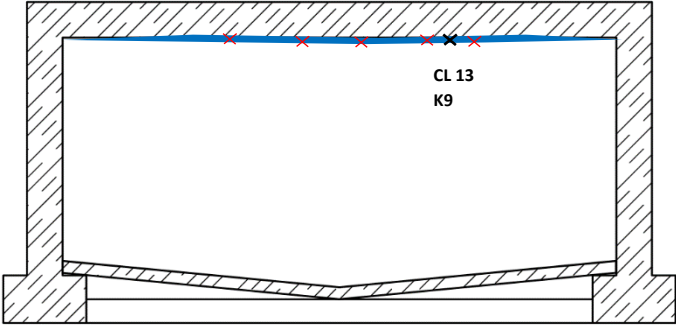
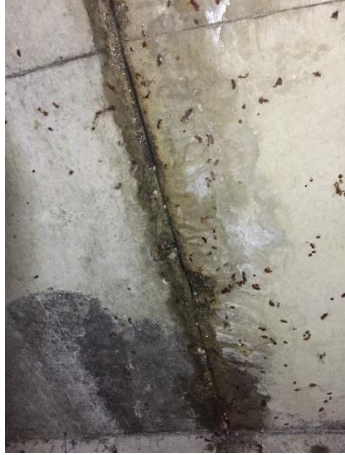
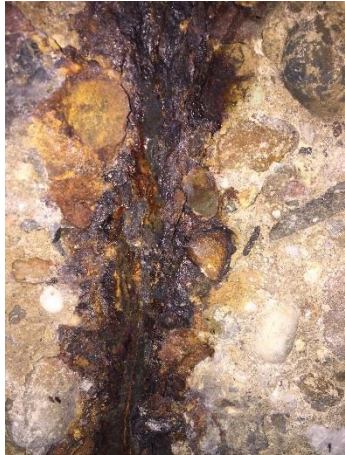
Schwippeverdolung - Dokumentation der Schäden und Untersuchungen		Datum: 17.05.17																			
Blockfuge – Block:		S24-S25																			
Skizze:

BDM	Betondeckungsmessung		Risse		Versatz																
CL	Messstelle Chloridgehalt		Korrosion		Verpresst																
K	Karbonatisierung		Feuchtigkeit		Abplatzung																
Betondeckungsmessung: 26 mm		Karbonatisierung: 22 mm

Bemerkung: <ul style="list-style-type: none"> - Die Blockfuge S24-S25 weist an der Decke Feuchtigkeit und Korrosion auf. - Ca. 6 m nach der Blockfuge S24-S25 sind wasserführende Risse verteilt an der Decke. - Zwischen der Blockfuge S24-S25 und S25-S26 sind wasserführende Risse, hier ist noch ein Deckenversprung mit einem Riss am Boden. 																					
Schadstelle:		Ja: Decke																			
Bewehrung:			Verlust: %																		
Probe:		Ja																			
		Tiefenstufe: 0-20mm	Tiefenstufe: 20-40mm																		
CL- 13		0,83 M.-%	0,74 M.-%																		
		Tiefenstufe: 40-60mm	0,76 M.-%

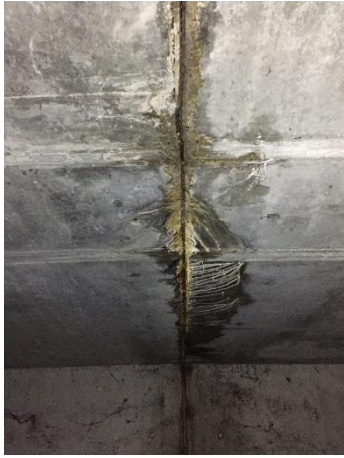
Schwippeverdolung - Dokumentation der Schäden und Untersuchungen		Datum: 17.05.17																			
Blockfuge – Block:		S27-S28																			
Skizze:

BDM	Betondeckungsmessung	 	Risse	 	Versatz																
CL	Messstelle Chloridgehalt	 	Korrosion	 	Verpresst																
K	Karbonatisierung	 	Feuchtigkeit	 	Abplatzung																
Betondeckungsmessung: Keine Messung		Karbonatisierung: Keine Probe																			
Bemerkung: <ul style="list-style-type: none"> - Die Blockfuge S27-S28 weist an der Decke Feuchtigkeit und Korrosion auf. - Zwischen der Blockfuge S27-S28 und S28-S29 sind wasserführende Risse verteilt an der Decke. 																					
Schadstelle:	Ja: Decke																				
Bewehrung:	/ ∅	∅ Verlust:	/ %																		
Probe:	Nein

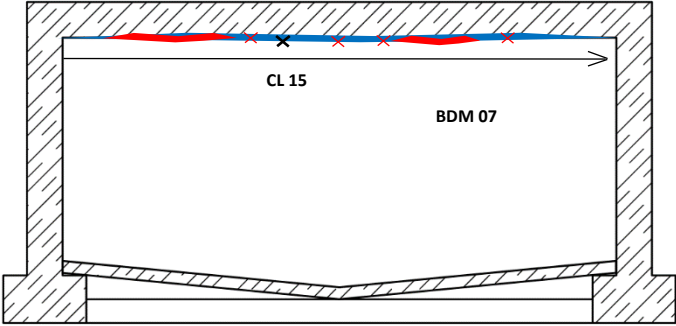
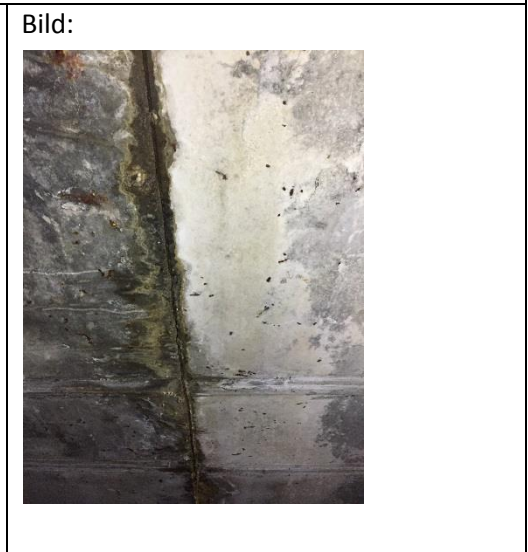
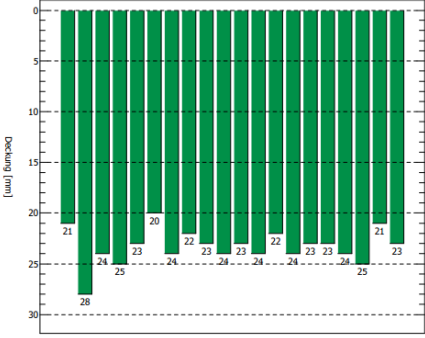
Blockfuge – Block:	S28-S29
--------------------	---------

Betondeckungsmessung: 20 – 28 mm

- Die Blockfuge S28-S29 weist an der Decke Abplatzungen, Feuchtigkeit, Hohlstellen und Korrosion auf.

Schadstelle:	Ja: Decke 40x30 cm		
Bewehrung:	/ ∅	∅ Verlust:	/ %
Probe:	Ja		
CL- 15	Tiefenstufe: 0-20mm	Tiefenstufe: 20-40mm	Tiefenstufe: 40-60mm
	0,62 M.-%	0,68 M.-%	0,72 M.-%

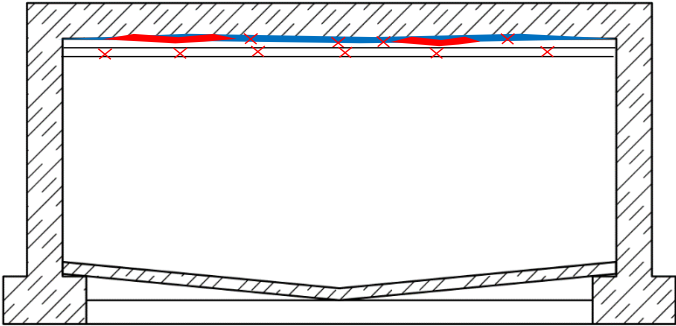
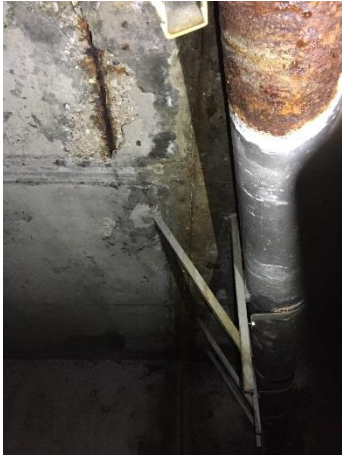
Schwippeverdolung - Dokumentation der Schäden und Untersuchungen		Datum: 17.05.17																			
Blockfuge – Block:		S29-S30																			
Skizze:

BDM	Betondeckungsmessung	 	Risse	 	Versatz																
CL	Messstelle Chloridgehalt	 	Korrosion	 	Verpresst																
K	Karbonatisierung	 	Feuchtigkeit	 	Abplatzung																
Betondeckungsmessung: Keine Messung		Karbonatisierung: Keine Probe																			
Bemerkung: <ul style="list-style-type: none"> - Die Blockfuge S29-S30 weist an der Decke Abplatzungen, Feuchtigkeit und Korrosion auf. - Korrosion am Rohr an der Blockfuge S29-S30. 																					
Schadstelle:	Ja: ca. 80 % der Decke x100 cm																				
Bewehrung:	28 \emptyset	\emptyset Verlust:	ca. 60 %																		
Probe:	Nein

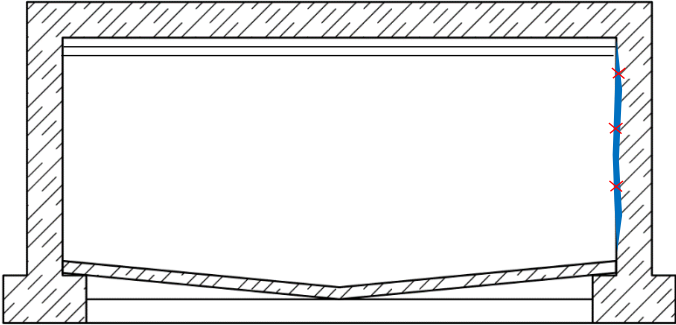
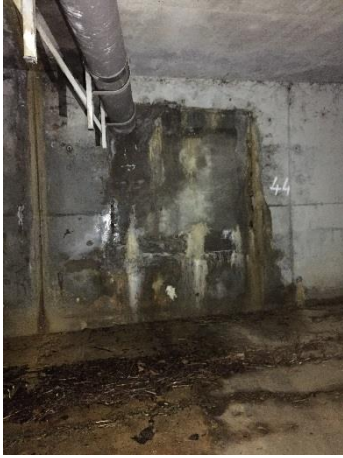
Schwippeverdolung - Dokumentation der Schäden und Untersuchungen		Datum: 17.05.17																			
Blockfuge – Block:		S29-S30																			
Skizze: <div style="text-align: center; margin-top: 10px;">

</div>	
BDM	Betondeckungsmessung	✗	Risse	—	Versatz																
CL	Messstelle Chloridgehalt	✗	Korrosion	—	Verpresst																
K	Karbonatisierung	—	Feuchtigkeit	—	Abplatzung																
Betondeckungsmessung: Keine Messung		Karbonatisierung: Keine Probe																			
Bemerkung: - 2 m von der Blockfuge S29-S30 weist die Wand Feuchtigkeit und Korrosion auf.																					
Schadstelle:	Ja: Wand																				
Bewehrung:	/ ∅	∅ Verlust:	/ %																		
Probe:	Nein

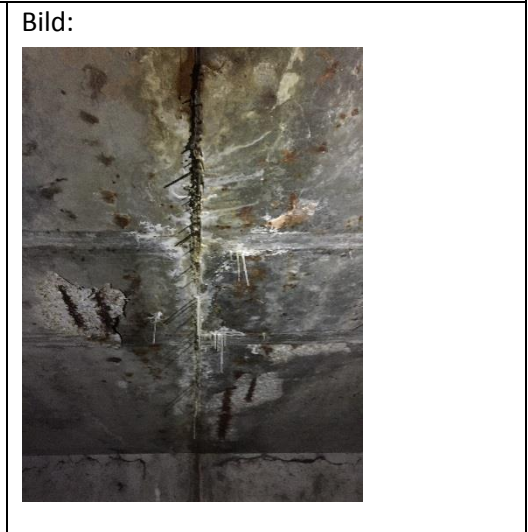
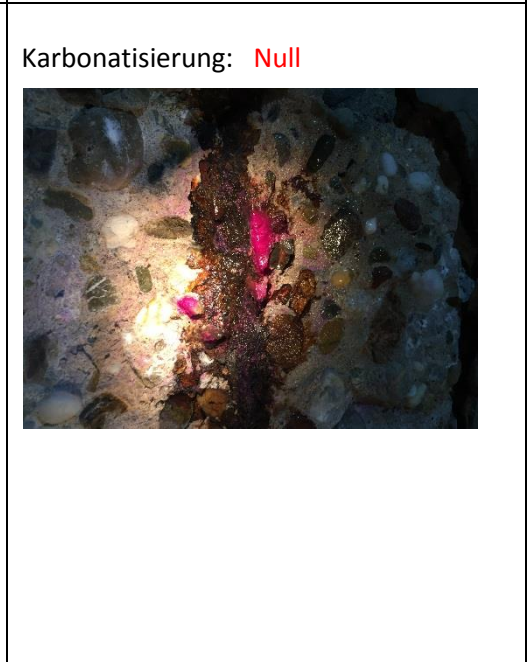
Betondeckungsmessung: **26 mm**

- Die Blockfuge S24-S25 weist an der Decke Feuchtigkeit und Korrosion auf.
- Ca. 6 m nach der Blockfuge S24-S25 sind wasserführende Risse verteilt an der Decke.

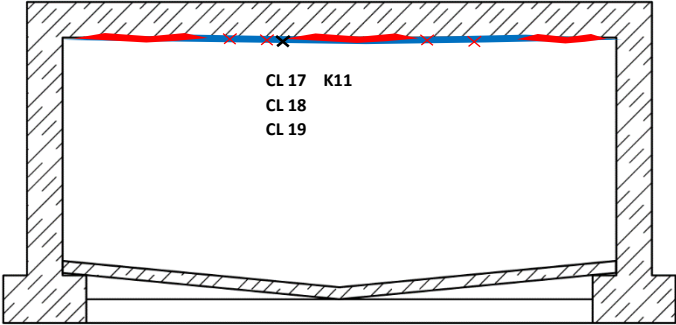
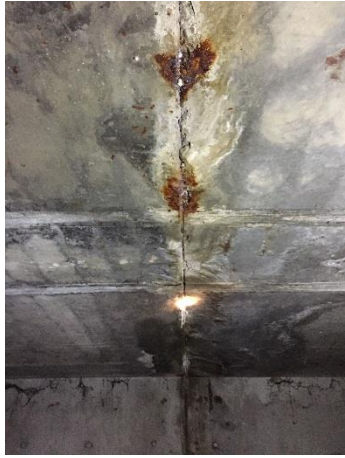
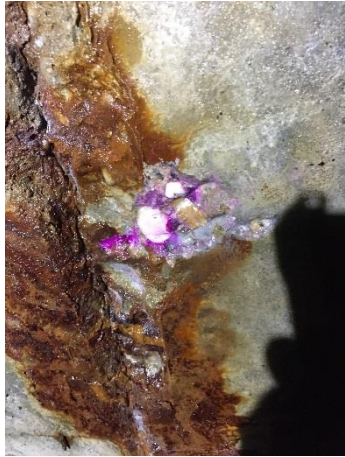
Blockfuge – Block:	S31-S32
--------------------	---------

<p>Betondeckungsmessung: Keine Messung</p>	<p>Karbonatisierung: Null</p>

- Die Blockfuge S31-S32 weist an der Decke Abplatzungen, Feuchtigkeit und Korrosion auf (Probe CL 17).
- 1 m von der Deckenfuge entfernt (Probe CL 18).
- 1,5 m von der Deckenfuge entfernt im trockenen Bereich (Probe CL 19).

Schadstelle:	Ja: 200x70 cm		
Bewehrung:	/ ∅	∅ Verlust:	/ %
Probe:	Ja		
	Tiefenstufe: 0-20mm	Tiefenstufe: 20-40mm	Tiefenstufe: 40-60mm
CL- 17	0,75 M.-%	0,81 M.-%	0,89 M.-%
CL- 18	0,56 M.-%	0,59 M.-%	0,61 M.-%
CL- 19	0,39 M.-%	0,42 M.-%	0,40 M.-%

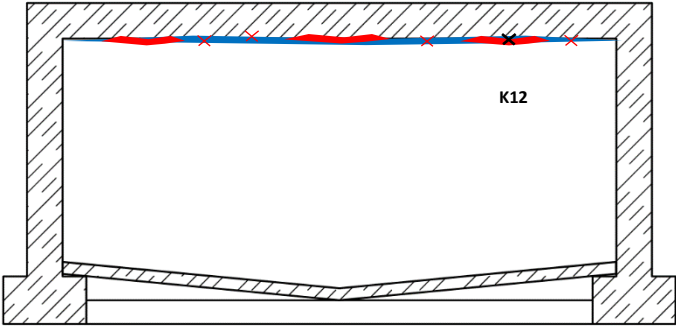
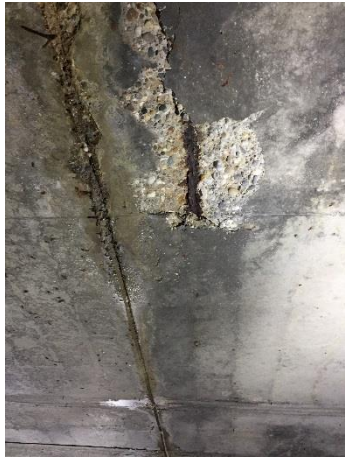
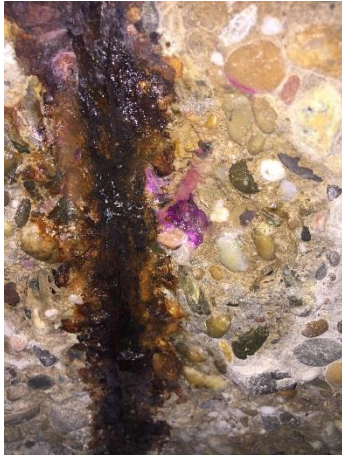
Schwippeverdolung - Dokumentation der Schäden und Untersuchungen		Datum: 18.05.17	
Blockfuge – Block:		S32-S33	
<p>Skizze:</p>

<p>Betondeckungsmessung: Keine Messung</p>		<p>Karbonatisierung: 6 mm</p>

<p>Bemerkung:</p> <ul style="list-style-type: none"> - Die Blockfuge S32-S33 weist an der Decke Abplatzungen, Feuchtigkeit und Korrosion auf. 			
Schadstelle:		Ja: Durchgehend x60 cm	
Bewehrung:		28 \emptyset	\emptyset Verlust: ca. 40 %
Probe:		Nein

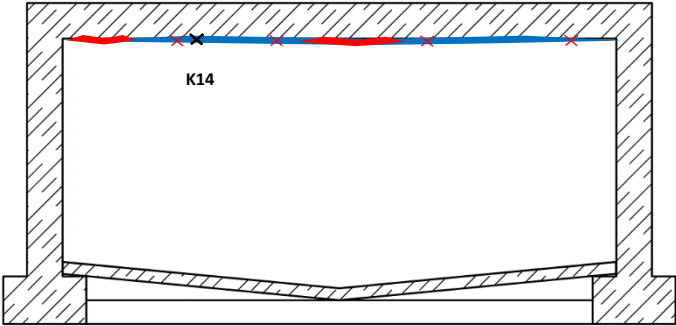
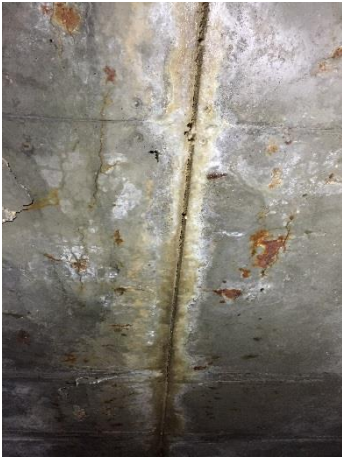
Schwippeverdolung - Dokumentation der Schäden und Untersuchungen		Datum: 18.05.17	
Blockfuge – Block:		S34-S35	
Skizze:

Betondeckungsmessung: 26 mm		Karbonatisierung: 11 mm	
Bemerkung: - Die Blockfuge S34-S35 weist Abplatzungen, Feuchtigkeit und Korrosion auf.			
Schadstelle:	Ja: Gesamte Decke		
Bewehrung:	28 ∅	∅ Verlust:	ca. 50 %
Probe:	Nein

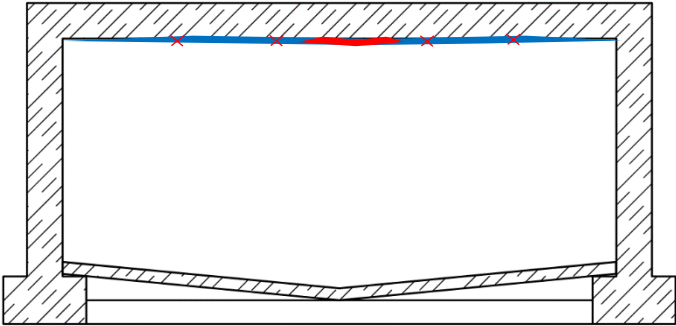
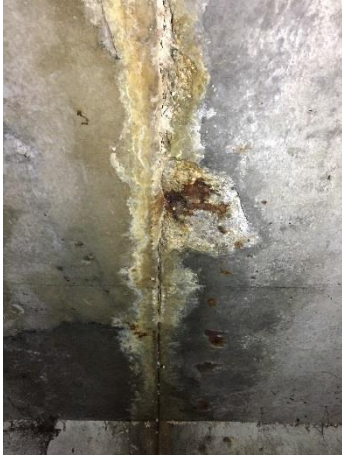
Schwippeverdolung - Dokumentation der Schäden und Untersuchungen		Datum: 18.05.17																			
Blockfuge – Block:		S35-S36																			
Skizze:

BDM	Betondeckungsmessung	 	Risse	 	Versatz																
CL	Messstelle Chloridgehalt	 	Korrosion	 	Verpresst																
K	Karbonatisierung	 	Feuchtigkeit	 	Abplatzung																
Betondeckungsmessung: Keine Messung		Karbonatisierung: Keine Probe																			
Bemerkung: - Die Blockfuge S34-S35 weist Abplatzungen, Feuchtigkeit und Korrosion auf.																					
Schadstelle:	Ja: 300x50 cm																				
Bewehrung:	/ ∅	∅ Verlust:	/ %																		
Probe:	Nein

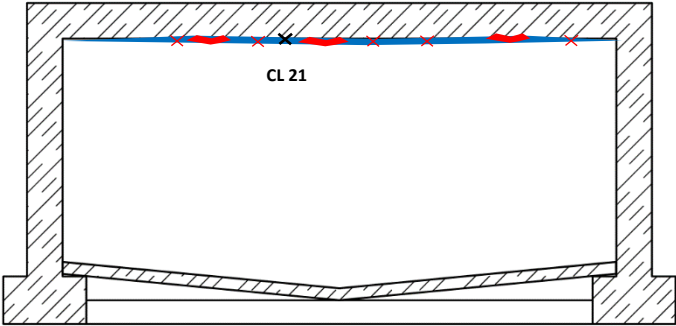
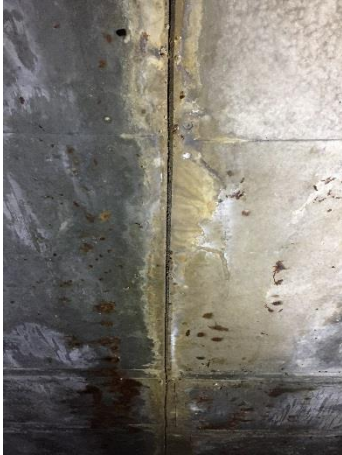
Schwippeverdolung - Dokumentation der Schäden und Untersuchungen		Datum: 18.05.17																			
Blockfuge – Block:		S36-S37																			
Skizze:

BDM	Betondeckungsmessung		Risse		Versatz																
CL	Messstelle Chloridgehalt		Korrosion		Verpresst																
K	Karbonatisierung		Feuchtigkeit		Abplatzung																
Betondeckungsmessung: 24 – 26 mm		Karbonatisierung: Keine Probe																			
Bemerkung: <ul style="list-style-type: none"> - Die Blockfuge S36-S37 weist Abplatzungen, Feuchtigkeit, Hohlstellen und Korrosion auf. - Zwischen der Blockfuge S36-S37 und S37-S38 ist der Wand-Decken-Anschluss feucht. 																					
Schadstelle:		Ja: Hohlstelle 2 m ²																			
Bewehrung:		/ ∅	∅ Verlust: / %																		
Probe:		Ja																			
CL- 21	Tiefenstufe: 0-20mm	Tiefenstufe: 20-40mm	Tiefenstufe: 40-60mm																		
	0,61 M.-%	0,48 M.-%	0,51 M.-%

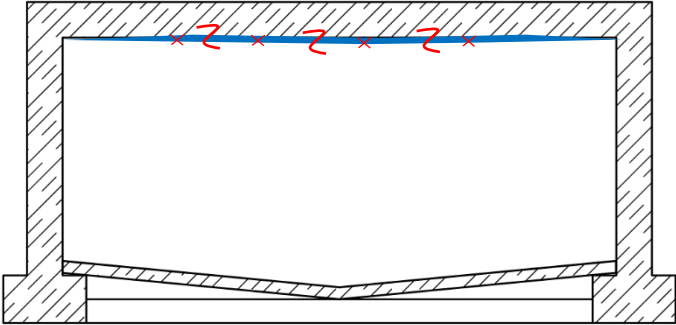
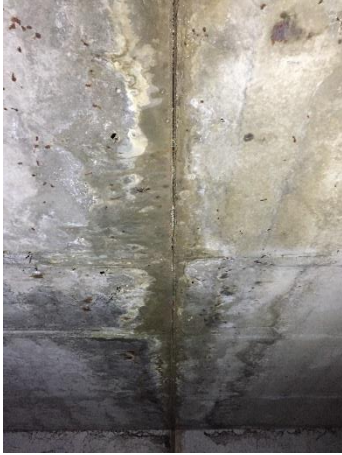
Schwippeverdolung - Dokumentation der Schäden und Untersuchungen		Datum: 18.05.17																			
Blockfuge – Block:		S37-S38																			
Skizze:

BDM	Betondeckungsmessung	 	Risse	 	Versatz																
CL	Messstelle Chloridgehalt	 	Korrosion	 	Verpresst																
K	Karbonatisierung	 	Feuchtigkeit	 	Abplatzung																
Betondeckungsmessung: Keine Messung		Karbonatisierung: Keine Probe																			
Bemerkung: - Die Blockfuge S37-S38 weist Korrosion, Feuchtigkeit und Risse auf.																					
Schadstelle:	Nein																				
Bewehrung:	/ ∅	∅ Verlust:	/ %																		
Probe:	Nein

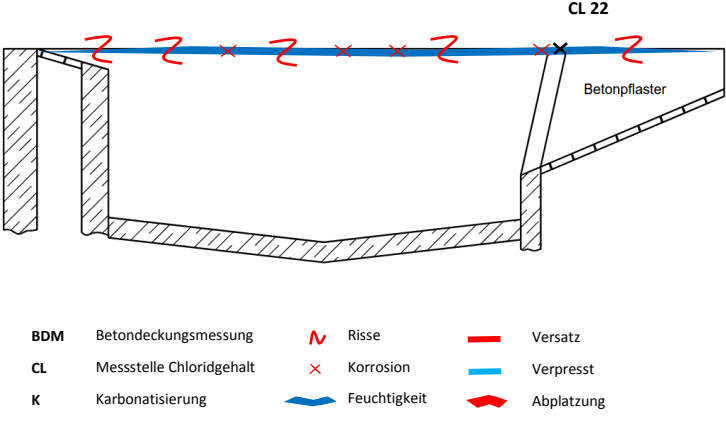
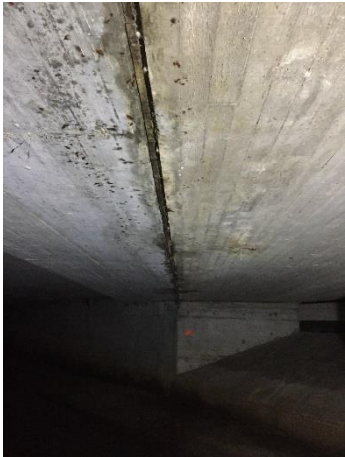
Schwippeverdolung - Dokumentation der Schäden und Untersuchungen		Datum: 18.05.17	
Blockfuge – Block:		S40-S41	
Skizze:

Betondeckungsmessung: 22 – 23 mm		Karbonatisierung: Keine Probe	
Bemerkung: <ul style="list-style-type: none"> - Die Blockfuge S40-S41 weist an der Decken Korrosion, Feuchtigkeit und Risse auf. - Nach ca. 8 m ist eine Betonierfuge die durchgehend Korrosion Feuchtigkeit und Risse aufweist. 			
Schadstelle:	Nein		
Bewehrung:	/ ∅	∅ Verlust:	/ %
Probe:	Ja		
CL- 22	Tiefenstufe: 0-20mm 0,45 M.-%	Tiefenstufe: 20-40mm 0,52 M.-%	Tiefenstufe: 40-60mm 0,57 M.-%

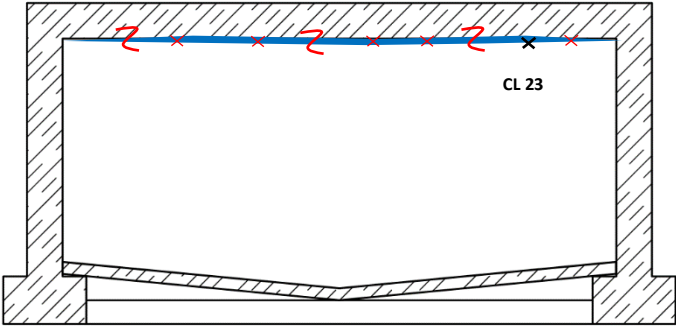
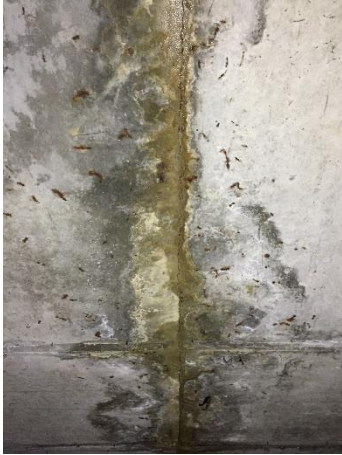
Schwippeverdolung - Dokumentation der Schäden und Untersuchungen		Datum: 18.05.17													
Blockfuge – Block:		S41-S42													
Skizze:

BDM	Betondeckungsmessung	Risse	Versatz												
CL	Messstelle Chloridgehalt	Korrosion	Verpresst												
K	Karbonatisierung	Feuchtigkeit	Abplatzung												
Betondeckungsmessung: Keine Messung		Karbonatisierung: Keine Probe													
Bemerkung: <ul style="list-style-type: none"> - Die Blockfuge S41-S42 weist Feuchtigkeit, Risse und Korrosion auf. 															
Schadstelle:	Nein														
Bewehrung:	/ ∅	∅ Verlust:	/ %												
Probe:	Ja														
CL- 23	Tiefenstufe: 0-20mm 0,57 M.-%	Tiefenstufe: 20-40mm 0,54 M.-%	Tiefenstufe: 40-60mm 0,58 M.-%

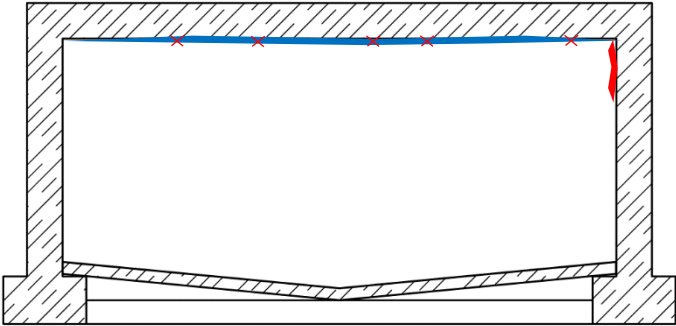
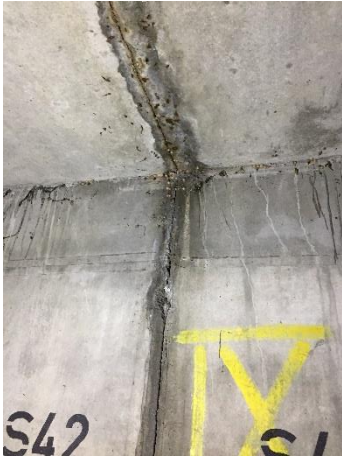
Schwippeverdolung - Dokumentation der Schäden und Untersuchungen		Datum: 18.05.17													
Blockfuge – Block:		S42-S43													
Skizze: <div style="text-align: center; margin-top: 10px;">

</div>	
BDM	Betondeckungsmessung	Risse	Versatz												
CL	Messstelle Chloridgehalt	Korrosion	Verpresst												
K	Karbonatisierung	Feuchtigkeit	Abplatzung												
Betondeckungsmessung: Keine Messung		Karbonatisierung: Keine Probe													
Bemerkung: <ul style="list-style-type: none"> - Die Blockfuge S42-S43 weist an der Decke und der Wand Feuchtigkeit, Abplatzungen und Korrosion auf. 															
Schadstelle:	Ja: Wand 150x50 cm														
Bewehrung:	/ ∅	∅ Verlust:	/ %												
Probe:	Nein

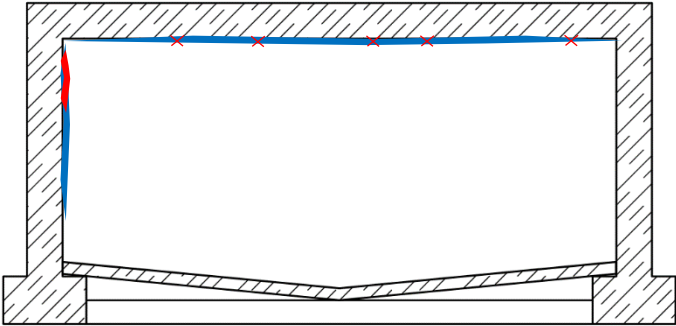
Schwippeverdolung - Dokumentation der Schäden und Untersuchungen		Datum: 18.05.17																			
Blockfuge – Block:		S43-S44																			
Skizze:

BDM	Betondeckungsmessung	 	Risse	 	Versatz																
CL	Messstelle Chloridgehalt	 	Korrosion	 	Verpresst																
K	Karbonatisierung	 	Feuchtigkeit	 	Abplatzung																
Betondeckungsmessung: Keine Messung		Karbonatisierung: Keine Probe																			
Bemerkung: <ul style="list-style-type: none"> - Die Blockfuge S43-S44 weist an der Decke und der Wand Feuchtigkeit und Korrosion auf. 																					
Schadstelle:	Ja: Anschluss Decke 50x20 cm																				
Bewehrung:	/ ∅	∅ Verlust:	/ %																		
Probe:	Nein

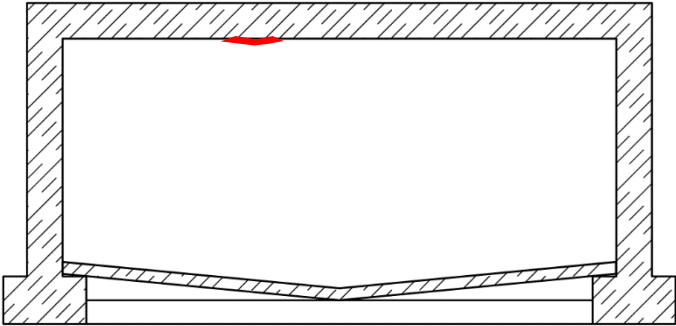
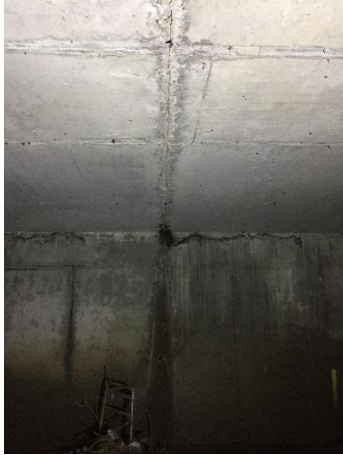
Schwippeverdolung - Dokumentation der Schäden und Untersuchungen		Datum: 18.05.17	
Blockfuge – Block:		S44-S45	
Skizze:

BDM Betondeckungsmessung CL Messstelle Chloridgehalt K Karbonatisierung		Risse (red wavy line) Korrosion (red X) Feuchtigkeit (blue wavy line)	
Versatz (red arrow) Verpresst (blue arrow) Abplatzung (red arrow)		Betondeckungsmessung: Keine Messung Karbonatisierung: Keine Probe	
Bemerkung: - Die Blockfuge S44-S45 weist an der Decke leichte Abplatzungen auf. - Nach ca. 10 m zur Blockfuge S44-S45 sind wasserführende Risse an der Decke.			
Schadstelle:		Ja: Decke 100x5 cm	
Bewehrung:		/ ∅	∅ Verlust: / %
Probe:		Nein

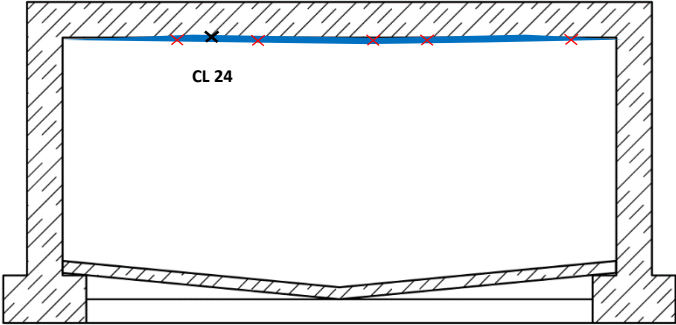
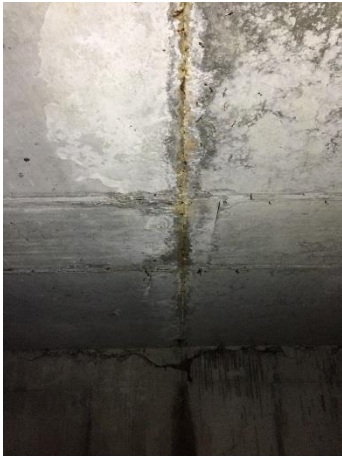
Schwippeverdolung - Dokumentation der Schäden und Untersuchungen		Datum: 18.05.17																			
Blockfuge – Block:		S45-S46																			
Skizze:

BDM	Betondeckungsmessung	 	Risse	 	Versatz	CL	Messstelle Chloridgehalt	 	Korrosion	 	Verpresst	K	Karbonatisierung	 	Feuchtigkeit	 	Abplatzung		
BDM	Betondeckungsmessung	 	Risse	 	Versatz																
CL	Messstelle Chloridgehalt	 	Korrosion	 	Verpresst																
K	Karbonatisierung	 	Feuchtigkeit	 	Abplatzung																
Betondeckungsmessung: 32 – 34 mm		Karbonatisierung: Keine Probe																			
Bemerkung: <ul style="list-style-type: none"> - Die Blockfuge S45-S46 weist an der Decke Feuchtigkeit und Korrosion auf. - Nach ca. 8 m zur Blockfuge S45-S46 sind wasserführende Risse verteilt an der Decke. - Nach ca. 11 m zur Blockfuge S45-S46 ist eine Einstiegsöffnung in der Decke diese ist korrodiert und behaust Fledermäuse. 																					
Schadstelle:	Nein																				
Bewehrung:	/ ∅	∅ Verlust:	/ %																		
Probe:	Ja																				
CL- 24	Tiefenstufe: 0-20mm	Tiefenstufe: 20-40mm	Tiefenstufe: 40-60mm																		
	0,49 M.-%	0,55 M.-%	0,71 M.-%

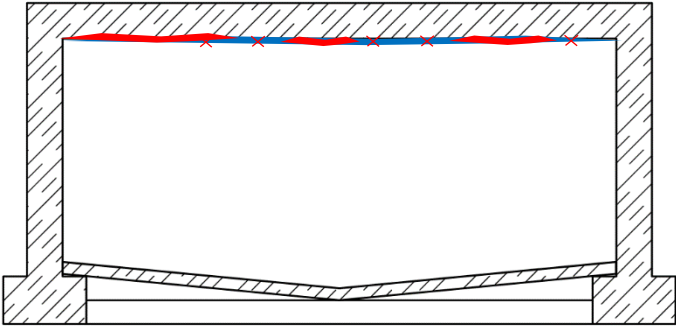
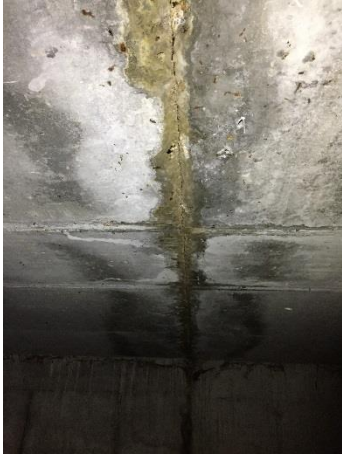
Schwippeverdolung - Dokumentation der Schäden und Untersuchungen		Datum: 18.05.17													
Blockfuge – Block:		S46-S47													
Skizze:

BDM	Betondeckungsmessung	Risse	Versatz												
CL	Messstelle Chloridgehalt	Korrosion	Verpresst												
K	Karbonatisierung	Feuchtigkeit	Abplatzung												
Betondeckungsmessung: Keine Messung		Karbonatisierung: Keine Probe													
Bemerkung: <ul style="list-style-type: none"> - Die Blockfuge S46-S47 weist an der Decke Feuchtigkeit, Abplatzungen und Korrosion auf. 															
Schadstelle:	Ja: Abplatzungen durchgehend														
Bewehrung:	/ ∅	∅ Verlust:	/ %												
Probe:	Nein

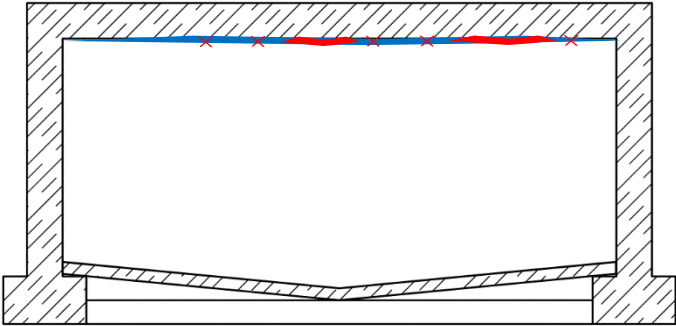
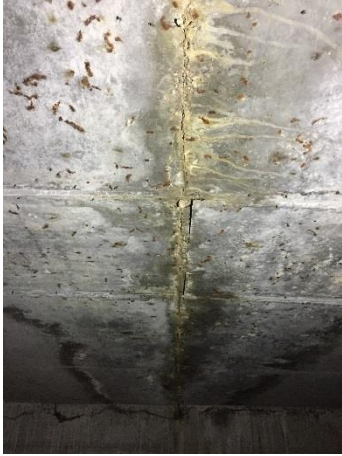
Schwippeverdolung - Dokumentation der Schäden und Untersuchungen		Datum: 18.05.17																			
Blockfuge – Block:		S47-S48																			
Skizze:

BDM	Betondeckungsmessung	 	Risse	 	Versatz																
CL	Messstelle Chloridgehalt	 	Korrosion	 	Verpresst																
K	Karbonatisierung	 	Feuchtigkeit	 	Abplatzung																
Betondeckungsmessung: Keine Messung		Karbonatisierung: Keine Probe																			
Bemerkung: <ul style="list-style-type: none"> - Die Blockfuge S47-S48 weist an der Decke Feuchtigkeit, Abplatzungen und Korrosion auf. 																					
Schadstelle:	Ja: Decke 100x50 cm																				
Bewehrung:	/ ∅	∅ Verlust:	/ %																		
Probe:	Nein

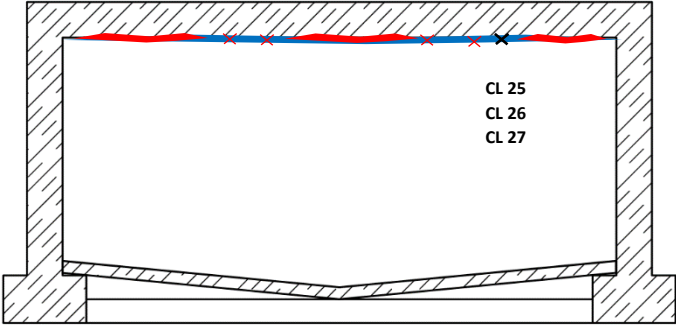
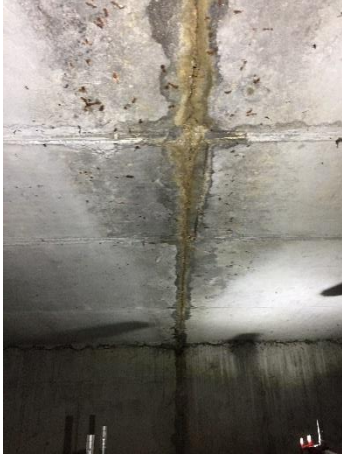
Schwippeverdolung - Dokumentation der Schäden und Untersuchungen		Datum: 18.05.17	
Blockfuge – Block:		S48-S49	
Skizze:

BDM Betondeckungsmessung CL Messstelle Chloridgehalt K Karbonatisierung Risse Korrosion Feuchtigkeit Versatz Verpresst Abplatzung			
Betondeckungsmessung: Keine Messung		Karbonatisierung: Keine Probe	
Bemerkung: <ul style="list-style-type: none"> - Die Blockfuge S48-S49 weist an der Decke Abplatzungen, Feuchtigkeit und Korrosion auf (Probe CL 25). - 50 cm von der Blockfuge entfernt (Probe CL 26). - 1 m von der Blockfuge entfernt im trockenen Bereich (Probe CL 27). 			
Schadstelle:	Nein		
Bewehrung:	/ ∅	∅ Verlust:	/ %
Probe:	Ja		
	Tiefenstufe: 0-20mm	Tiefenstufe: 20-40mm	Tiefenstufe: 40-60mm
CL- 25	0,62 M.-%	0,71 M.-%	0,84 M.-%
CL- 26	0,51 M.-%	0,54 M.-%	0,62 M.-%
CL- 27	0,39 M.-%	0,42 M.-%	0,47 M.-%

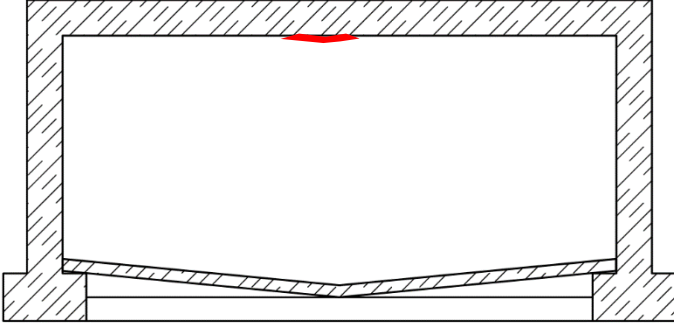
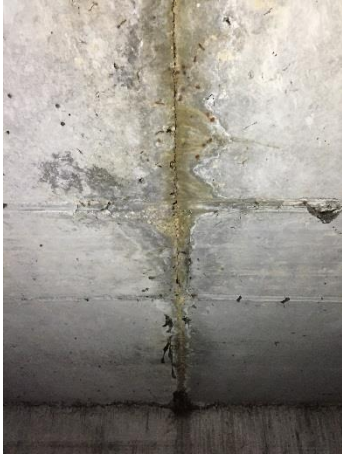
Schwippeverdolung - Dokumentation der Schäden und Untersuchungen		Datum: 18.05.17													
Blockfuge – Block:		S49-S50													
Skizze: <div style="text-align: center; margin-top: 10px;">

</div>	
BDM	Betondeckungsmessung	Risse	Versatz												
CL	Messstelle Chloridgehalt	Korrosion	Verpresst												
K	Karbonatisierung	Feuchtigkeit	Abplatzung												
Betondeckungsmessung: Keine Messung		Karbonatisierung: Keine Probe													
Bemerkung: - Die Blockfuge S49-S450 weist an der Decke Abplatzungen auf.															
Schadstelle:	Nein														
Bewehrung:	/ ∅	∅ Verlust:	/ %												
Probe:	Nein

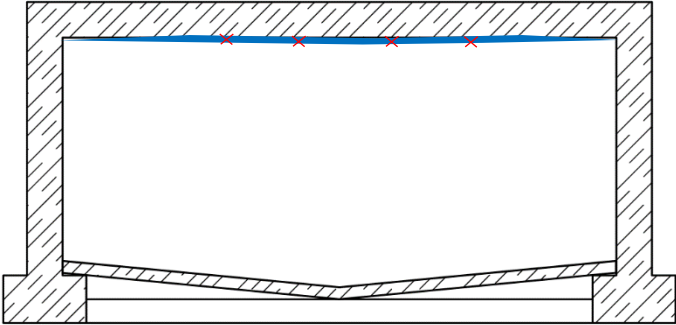
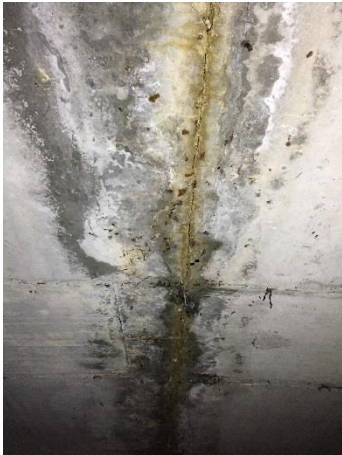
Schwippeverdolung - Dokumentation der Schäden und Untersuchungen		Datum: 18.05.17																			
Blockfuge – Block:		S50-S51																			
Skizze:

BDM	Betondeckungsmessung	 	Risse	 	Versatz																
CL	Messstelle Chloridgehalt	 	Korrosion	 	Verpresst																
K	Karbonatisierung	 	Feuchtigkeit	 	Abplatzung																
Betondeckungsmessung: Keine Messung		Karbonatisierung: Keine Probe																			
Bemerkung: - Die Blockfuge S50-S51 weist an der Decke Korrosion und Feuchtigkeit auf.																					
Schadstelle:	Nein																				
Bewehrung:	/ ∅	∅ Verlust:	/ %																		
Probe:	Nein
