Schwippeverdolung - Dokumentation der Schäden und Untersuchungen		Datum: 17.05.17													
Blockfuge – Block:		S1													
Skizze: <div style="text-align: center; margin-top: 10px;">

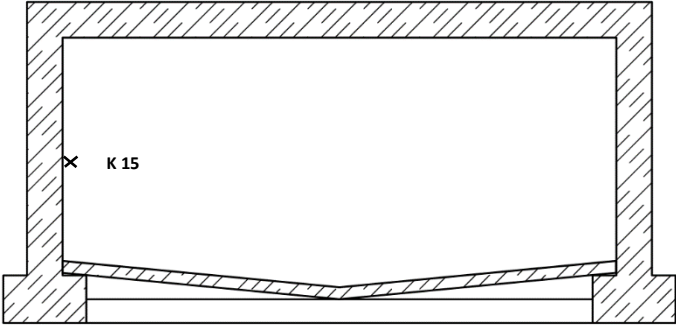
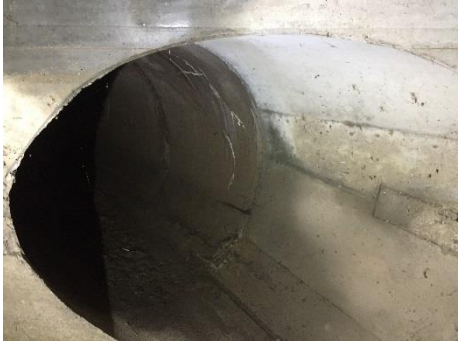
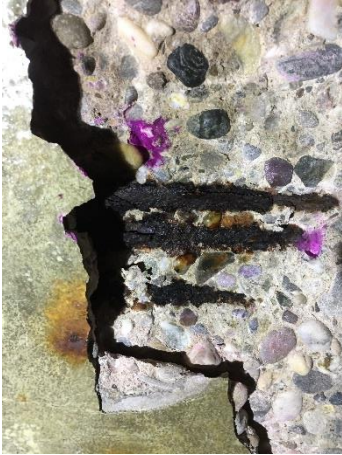
Schwippeverdolung - Dokumentation der Schäden und Untersuchungen		Datum: 18.05.17	
Blockfuge – Block:		S50-S51	
<p>Skizze:</p>

Betondeckungsmessung: 31 mm		Karbonatisierung: 12 mm

<p>Bemerkung:</p> <ul style="list-style-type: none"> - Ca. 3-4 m nach Mitte der Blockfuge S50-S51 Blockfuge ist eine Öffnung, die in die Schwippeverdolung verläuft. Diese weist an den Kanten Hohlstellen, Korrosion und Abplatzungen auf. 			
Schadstelle:	Nein		
Bewehrung:	18 ∅	∅ Verlust:	ca. 50 %
Probe:	Nein

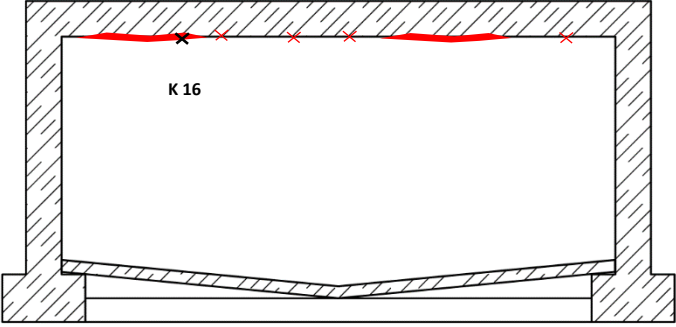
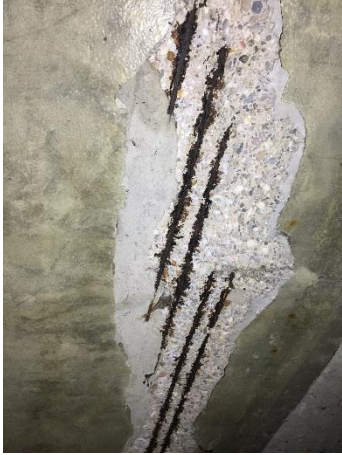
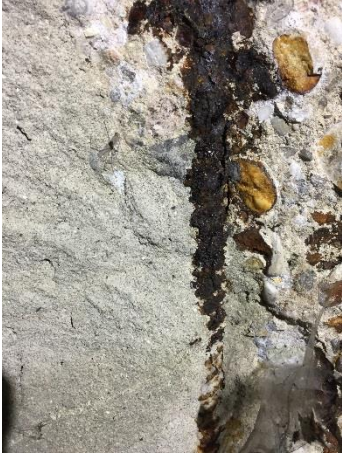
Schwippeverdolung - Dokumentation der Schäden und Untersuchungen		Datum: 18.05.17																			
Blockfuge – Block:		S51-S52																			
Skizze:

BDM	Betondeckungsmessung	 	Risse	 	Versatz																
CL	Messstelle Chloridgehalt	 	Korrosion	 	Verpresst																
K	Karbonatisierung	 	Feuchtigkeit	 	Abplatzung																
Betondeckungsmessung: 31 mm		Karbonatisierung: 1 mm

Bemerkung: <ul style="list-style-type: none"> - Die Blockfuge S51-S52 weist an der Decke Korrosion und Hohlstellen auf. - Diese Blockfuge wurde zuvor schon einmal saniert und weist erneute Schäden auf. 																					
Schadstelle:		Ja: Durchgehend																			
Bewehrung:		18 ∅	∅ Verlust: ca. 50 %																		
Probe:		Nein

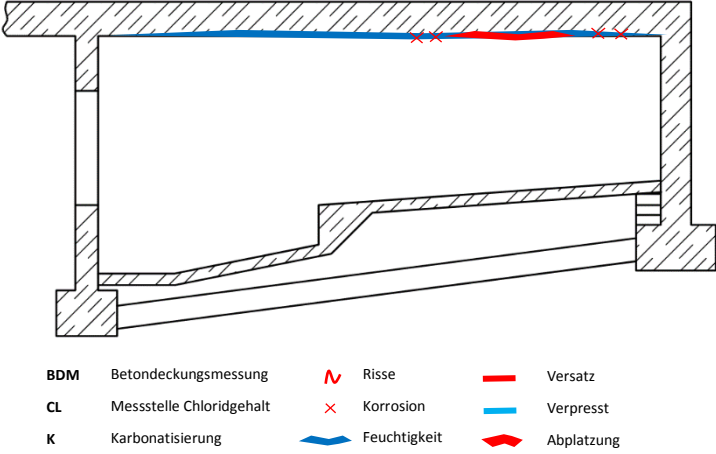
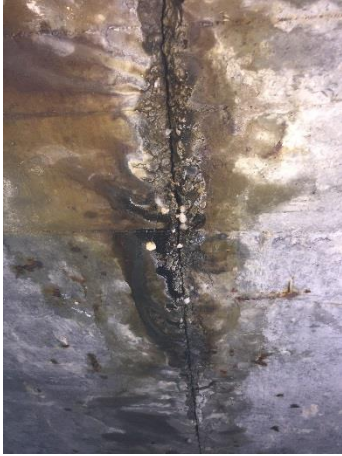
Schwippeverdolung - Dokumentation der Schäden und Untersuchungen		Datum: 18.05.17	
Blockfuge – Block:		S52-S53	
Skizze:

Betondeckungsmessung: Keine Messung		Karbonatisierung: Keine Probe	
Bemerkung: <ul style="list-style-type: none"> - Die Blockfuge S52-S53 weist an der Decke Korrosion, Feuchtigkeit und Abplatzungen auf. - Nach ca. 5 m von der Blockfuge S52-S53 entfernt, sind wasserführende Risse an der Decke. 			
Schadstelle:	Ja: 100x30 cm		
Bewehrung:	/ ∅	∅ Verlust:	/ %
Probe:	Nein

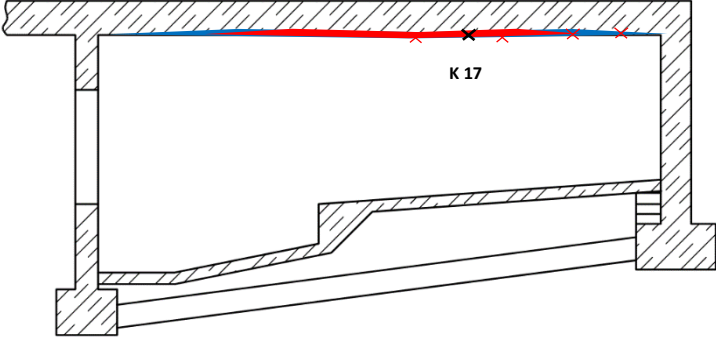
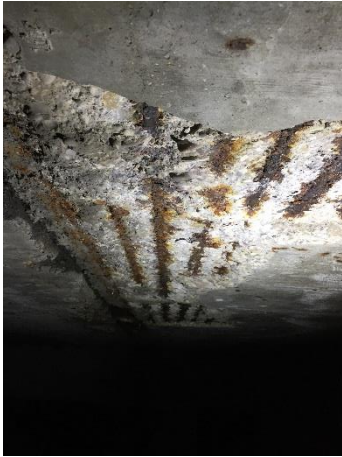
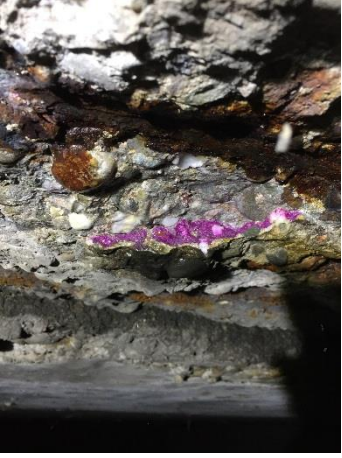
Schwippeverdolung - Dokumentation der Schäden und Untersuchungen		Datum: 18.05.17	
Blockfuge – Block:		S53-S54	
<p>Skizze:</p>

<p>Betondeckungsmessung: Keine Messung</p>		<p>Karbonatisierung: 1 mm</p>

<p>Bemerkung:</p> <ul style="list-style-type: none"> - Die Blockfuge S53-S54 weist an der Decke durchgehende Korrosion, Feuchtigkeit und Abplatzungen auf. - Nach ca. 2 m von der Blockfuge S53-S54 entfernt, ist eine Rohreinmündung 			
Schadstelle:		Ja: Decke durchgehender Schaden	
Bewehrung:		/ ∅	∅ Verlust: / %
Probe:		Nein

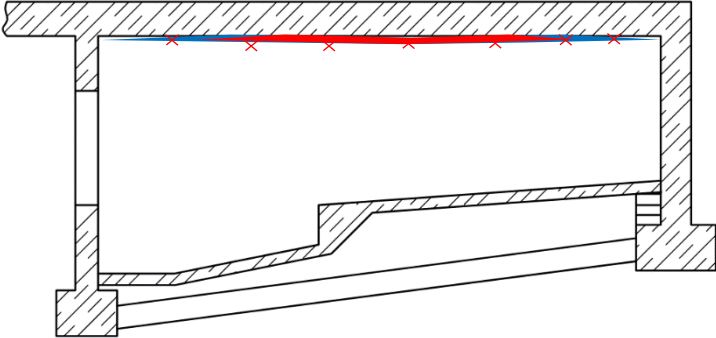
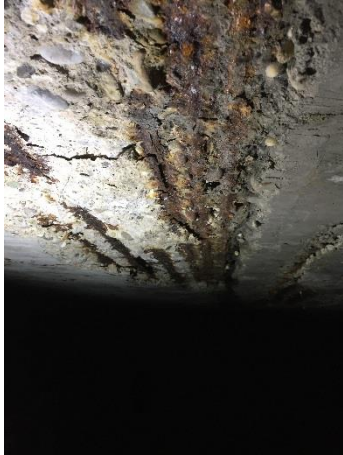
Schwippeverdolung - Dokumentation der Schäden und Untersuchungen		Datum: 18.05.17																			
Blockfuge – Block:		S54-S55																			
Skizze:

BDM	Betondeckungsmessung		Risse		Versatz																
CL	Messstelle Chloridgehalt		Korrosion		Verpresst																
K	Karbonatisierung		Feuchtigkeit		Abplatzung																
Betondeckungsmessung: Keine Messung		Karbonatisierung: Keine Probe																			
Bemerkung: - Die Blockfuge S54-S55 weist an der Decke durchgehend Korrosion, Feuchtigkeit und bis zur Hälfte der Blockfuge Abplatzungen auf.																					
Schadstelle:	Ja																				
Bewehrung:	/ ∅	∅ Verlust:	/ %																		
Probe:	Nein

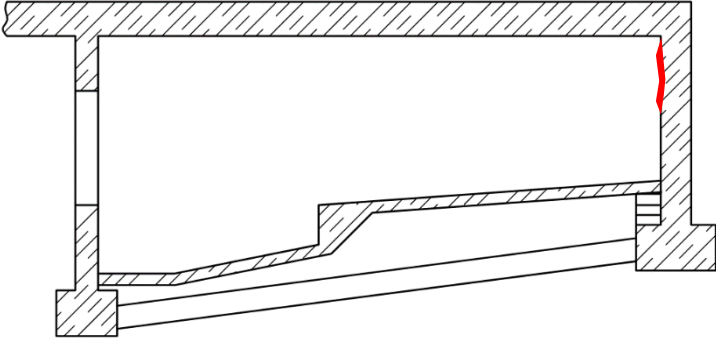
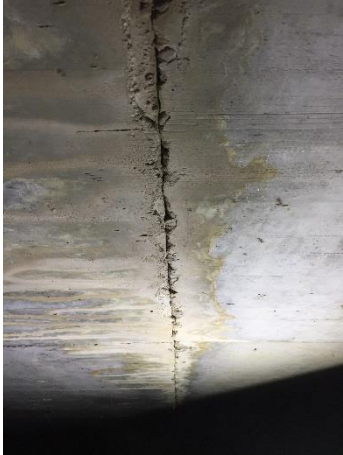
Schwippeverdolung - Dokumentation der Schäden und Untersuchungen		Datum: 18.05.17																			
Blockfuge – Block:		S55-S56																			
Skizze:

BDM	Betondeckungsmessung	 	Risse	 	Versatz																
CL	Messstelle Chloridgehalt	 	Korrosion	 	Verpresst																
K	Karbonatisierung	 	Feuchtigkeit	 	Abplatzung																
Betondeckungsmessung: Keine Messung		Karbonatisierung: Keine Probe																			
Bemerkung: <ul style="list-style-type: none"> - Die Blockfuge S55-S56 ist trocken. - Ein Einlaufrohr ist zwischen S55-S56 und dem Ende der Verdolung. 																					
Schadstelle:	Ja: Abplatzung an der Wand 50x10 cm																				
Bewehrung:	/ ∅	∅ Verlust:	/ %																		
Probe:	Nein
